ALOS 衛星画像および SRTM/DEM による東日本太平洋沖地震津波災害状況の把握

日本大学理工学部土木工学科 正会員 ○羽柴秀樹
(財)リモートセンシング技術センター 正会員 杉村俊郎

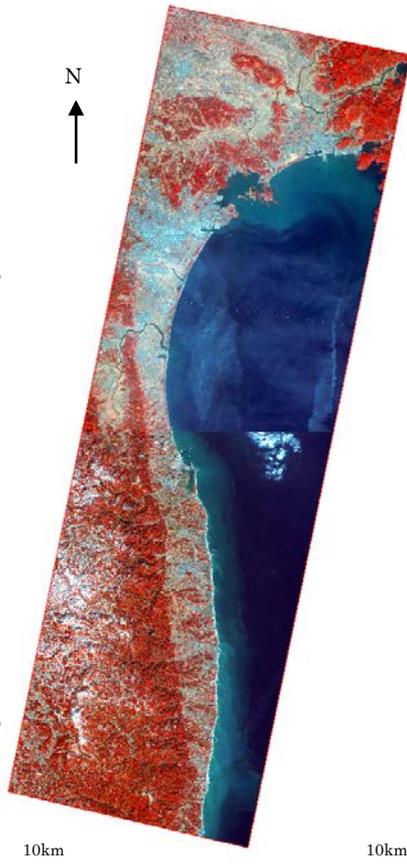
図-1 被災前の ALOS 画像 (2011 年 2 月 23, 27 日観測)

今回使用した衛星画像は地震後の 2011 年 3 月 14 日に ALOS/AVNIR-2 によって観測されたデータである。また、災害前の状況との比較を行うため、2011 年 2 月 23 日および 2 月 27 日に同衛星によって観測された画像データも合わせて使用した。また、被災地の標高データ (DEM) は米国 USGS および GLCF より配布されている SRTM/DEM を使用した。また、国土地理院 WEB 上に被災後に公開された航空写真画像も判読参照資料として使用した。

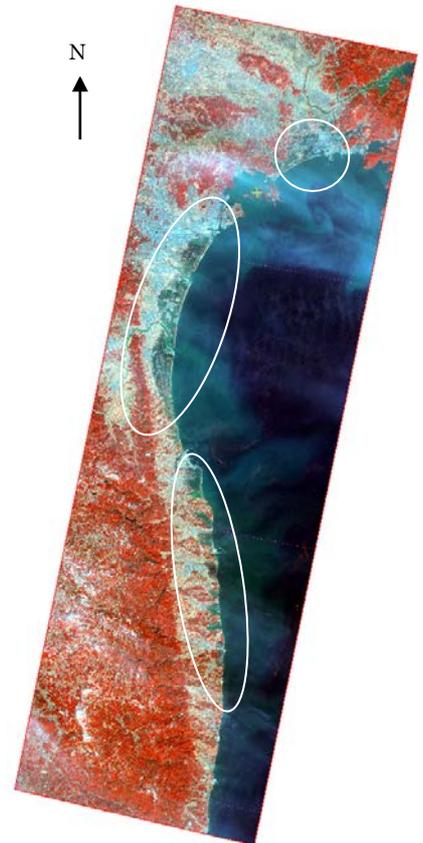
図-2 被災後の ALOS 画像 (2011 年 3 月 14 日観測) (白丸: 顕著な灌水領域)

分類処理の結果、広範囲にわたる灌水による被災領域を判読、抽出することができた (図-2, 4)。また、沿岸域の平野部において内陸方向に約 5 km の帯状に広域にわたり浸水領域が分布していることが評価された。分類結果については、被災前と被災後の変化傾向を包含する形で土地被覆の反射スペクトル特性を特定できていることが考えられ、は画像判読および航空写真判読による参照結果から判断しほぼ妥当な結果が得られていると判断できた。

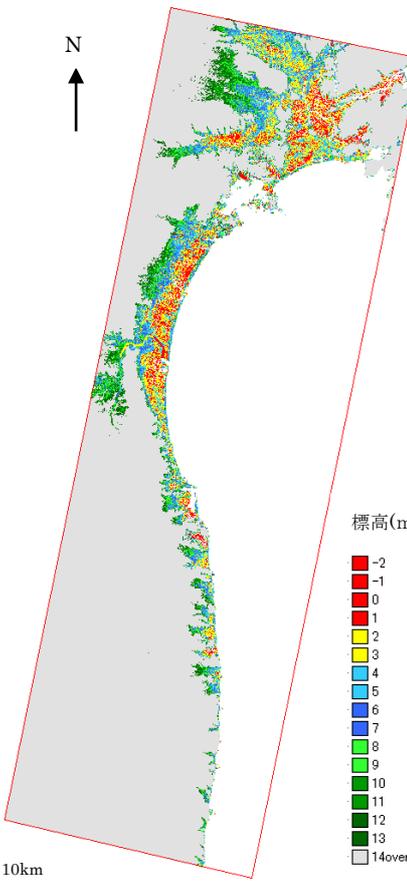
図-3 SRTM/DEM 段彩図 (標高 15m以下を表示)

SRTM/3arcsec の DEM は空間分解能が 90×90m, 高さ方向に 1m 間隔で標高値が記録されている。ここでは、主に、沿岸域の海岸平野に着目した標高分布を表示するため、DEM の階調幅を 2m ごとに分割し海拔標高 14 m までを段彩化して表示し、衛星画像から得られた灌水領域の分布状況との関連性を考察した。

段彩化された DEM によると、宮城県北部および中南部域から福島県の北部にかけての海岸平野では、標高が 2 から 4m 以下の領域が広く分布していることが示されている。また、海岸線上に防潮のための護岸林部分で標高がやや高い領域が示されている。衛星画像から抽出された灌水領域と DEM を重ねあわせ比較した結果、SRTM/DEM に示さ

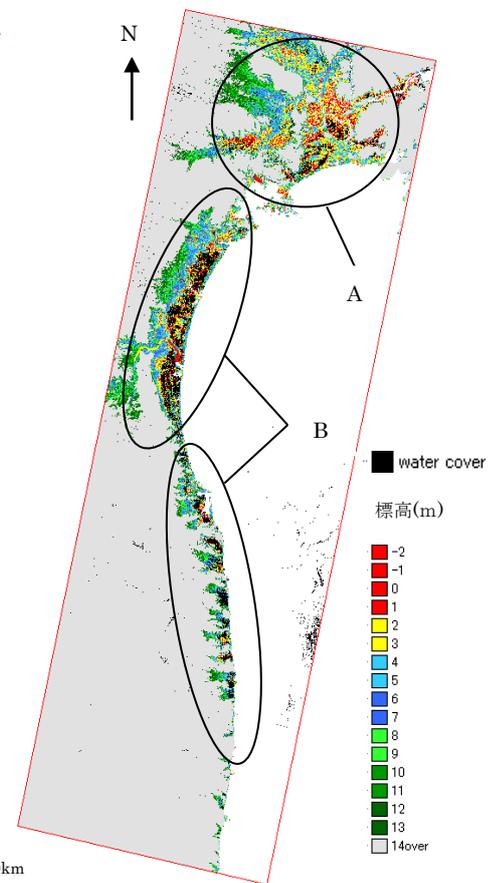
図-4 DEM と灌水領域の重ね合わせ

れている標高約 2m 前後以下の海岸平野の領域と今回の灌水領域がほぼ重なっていることが認められた(図-3, 4). 宮城県中南部域の仙台市, 名取市, 岩沼市に広がる海岸平野においては, 津波が一度は大簿な防潮林によってある程度砕波した後, それを乗り越えた津波が内陸部の標高約 2m 前後以下のすべての部分に達したことが考察される. また, 福島県北部の相馬郡, 双葉郡の点在する海岸に面した海岸平野はほぼすべて標高が約 2m 前後以下であり, ほぼ全てが灌水している状況であった(図-4B). それに対して, 宮城県北中部域の石巻市, 矢本町付近の平野では海岸線および旧北上河周辺の標高約 2m 前後以下に顕著な灌水が認められたが, 内陸に広がる同標高程度の低地域までは灌水はやや至っていないことが示された(図-4A). これは, 海岸平野の標高特性だけではなく海岸線沿いの市街地の存在や湾部形状等の地形的な特性から, 津波の内陸への侵入過程に特性の違いがあることが考察された.
