シェリング傷横裂深さ測定精度向上への取り組みについて

東日本旅客鉄道(株) 正会員 ○寺島 令
 東日本旅客鉄道(株) 正会員 篠田勝己・魚地眞道・松崎秀樹・和泉大祐
 東京計器レールテクノ(株) 本間一哉・國分精二
 (株)山崎齒車製作所 山崎清水

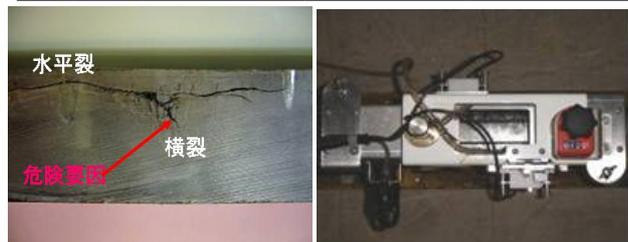
図 1 シェリング傷と FG-50E

J R 東日本におけるレール損傷管理は、平成 2 2 年度にシェリング傷に対する横裂進展速度の解析結果を踏まえ改訂を行った(表 1)。これは近年の研究により、シェリング傷の水平裂長と横裂深さには相関性がないことが解明され、より折損への関与が大きい横裂深さをレール頭部横裂測定器(以下、FG-50E)による超音波パルス透過法(以下、透過法)で探傷することにより、ランク判定を可能としたものである(図 1)。

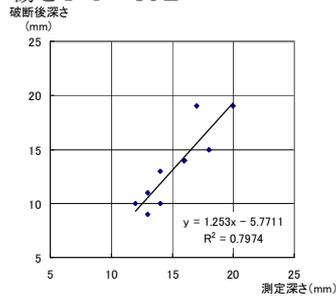
図 3 測定実施者による誤差

過去に実施された破断試験の結果(図 2)より、FG-50E の測定結果と横裂深さに高い相関が見られ、信頼性のある機器である一方、その操作は健全部の透過率を基準としたエコーの受信波形(以下、A スコープ)で傷の最深位置を特定しているため、傷以外の健全部での基準感度調整やレール表面でのエコーの減衰が判定結果に影響し、測定実施者により測定誤差を生じやすい面がある(図 3)。

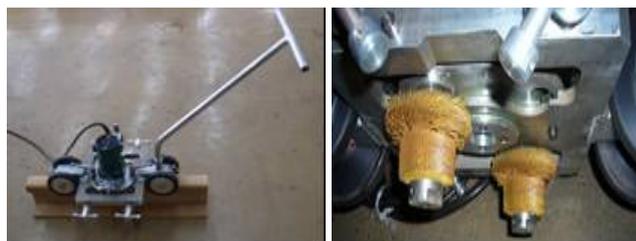
図 4 開発した特殊ブラシと研磨装置

そこで、下地処理の省力化を目的に、レール頭部の曲率(R 1 3)部分も研磨可能な機器を開発した(図 4、以下

開発に際しては、レールへの接触圧力やブラシ毛の耐久性、飛散防止の安全性を考慮した樹脂性の特殊ブラシを考案した。性能試験は、実際のレールを開発品で研磨し、1m当たりの適切な研磨速度を超音波透過率で確認した。

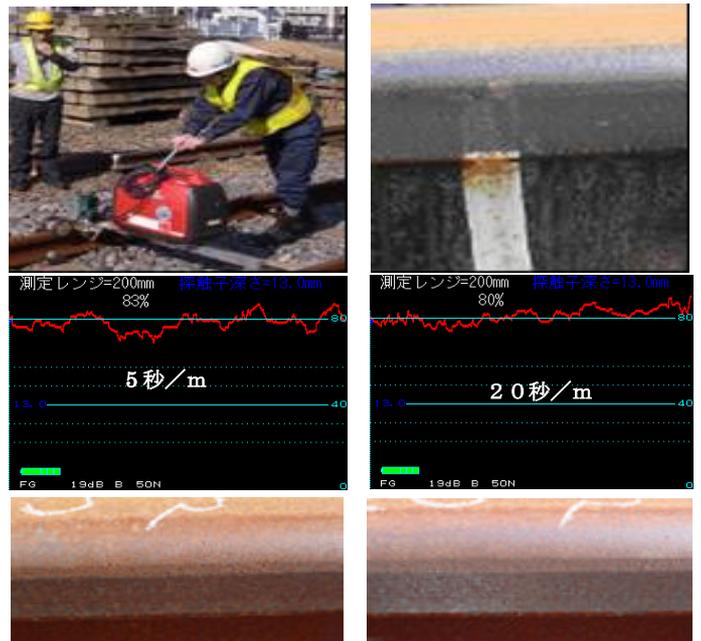
図5 性能試験と研磨仕上がり状況

その結果、概ね20秒/m程度で透過率を安定させることが確認できた。100mを約33分のペースであり、連続探傷の下地処理としては十分な作業効率である(図5)。

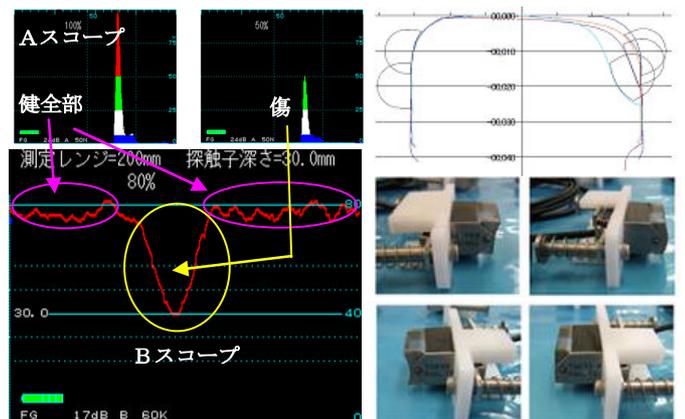
図7 開発後画面

ポータブル画像式超音波探傷器(以下、ソノチェッカー)には、超音波パルス反射法(以下、反射法)用の断面画像表示機能(以下、Bスコープ)があり、視覚的に判定し易くなっている。しかし透過法のBスコープ表示は輝度表示のみであり、実用的ではなかった(図6)。そこで、走査位置毎のエコーピークを線画し、超音波の入射と透過の状態をチャートで確認可能な画面を開発した(図7)。

- レール下地処理の作業効率化と研磨仕上がり状態の安定化が図られた。
- FG-50E 走査中にエコー透過率チャートの変動状況からレールと探触子の接触状態を確認可能となった。
- エコー減衰で推測していた横裂深さを数値で得られるようになり、横裂深さ特定作業が簡略化された。
- 健全部での感度調整の実施履歴が画面上で確認可能となり、探傷検査結果への信頼度が向上した。

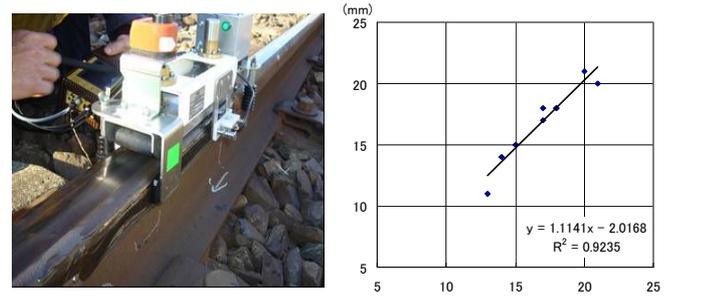
図9 改良後測定実施者による誤差の検証

これらより、透過法による横裂傷深さ測定誤差を払拭でき、測定精度向上を図ることができたと考える。測定実施者による測定誤差も改良前に比べ小さく抑えられていることが確認できた(図9)。
