頭側部摩耗レールの横裂傷確認治具の開発

西日本旅客鉄道株式会社	正会員	○富田 敏彦
西日本旅客鉄道株式会社	正会員	三津田 祐基
西日本旅客鉄道株式会社	正会員	上西 大樹
西日本旅客鉄道株式会社	正会員	深田 和宏

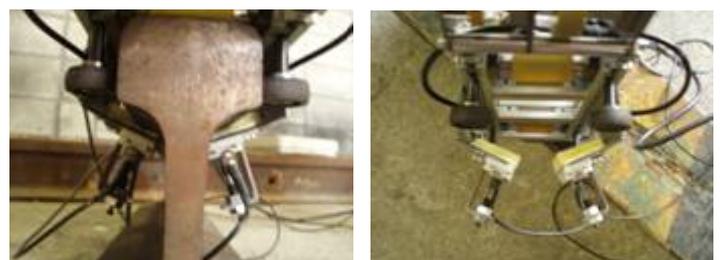
- ① レール摩耗等の影響を受けないレール顎下部から超音波を送受信させ、傷を検知すれば反射エコーを検出する（写真-2）。
- ② 新治具により、反射エコーをBスコープ画像で連続表示する。
- ③ Bスコープ画像に表示された横裂傷の始終点

写真-2 新治具によるレール顎下部からの探傷

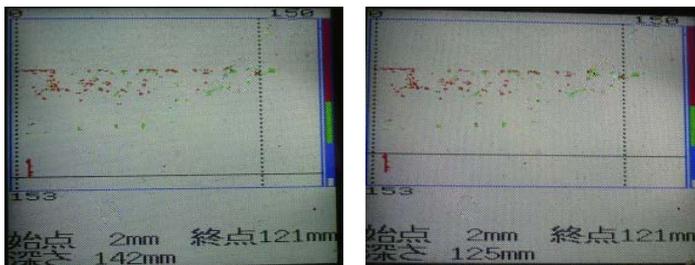
の深さ差から横裂傷深さの判定を行う(写真-3).

(a) 始点部分の深さ (b) 終点部分の深さ
写真-3 新治具による深さ判定に用いる画像

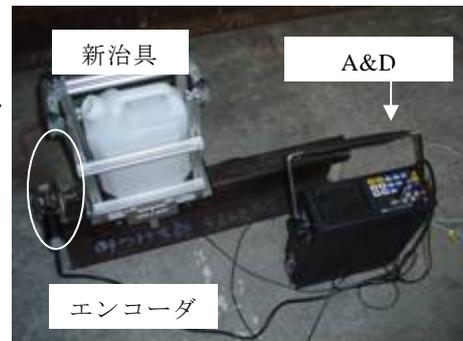
新治具の基本構成等については次の通りである(写真-4).

- ① 探傷器本体は A&D 3214RS を使用.
- ② 探触子は、45°斜角探触子を使用し反射法(二探触子法)を採用.
- ③ 新治具には B スコープ画像表示のためのエンコーダを装着.
- ④ 接触媒体(水)を供給するための水タンクを装着し、さらにレール顎下部に水を安定供給するための吸水材を探触子周囲に装着.
- ⑤ 現行の横裂探傷器具より軽量化(アルミフレームを採用)を図るとともに、持ち運びしやすい形状に製作.

写真-4 新治具の基本構成
