## 無機系防食材によるレール腐食対策

JR 九州 正会員 ○ 福山幹康  
JR 九州 正会員 志手江津夫  
JR 九州 篠脇諭

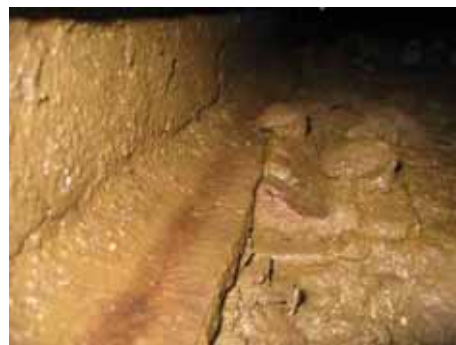
写真1 施工前

試験施工は、湿潤状態にあるトンネル内でレール腐食が発生している箇所で行った。写真1に試験施工箇所のレール腐食状態の一例を示す。当該箇所は常に湿潤状態であり、浮錆等が発生していた。

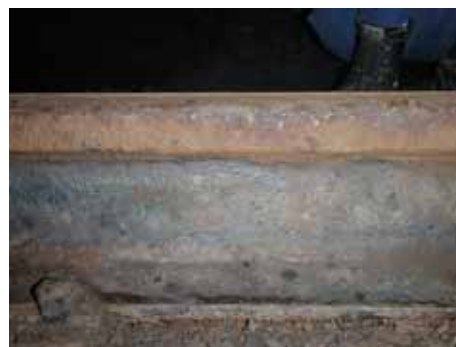
写真2 ケレン状況

当該箇所はワイヤブラシ等を用いて、第3種ケレンの状態に仕上げた。写真2にケレン後の状況を示す。表面の浮錆が除去され、鉄肌が露出しているのがわかる。

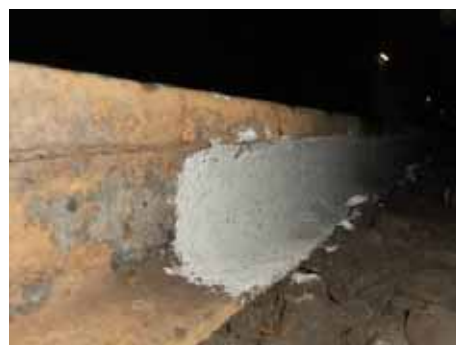
写真3 施工後

写真3に防食材の塗布状況を示す。白い部分が防食材を塗布した箇所であり、当該箇所については3回重ね塗りをを行った。

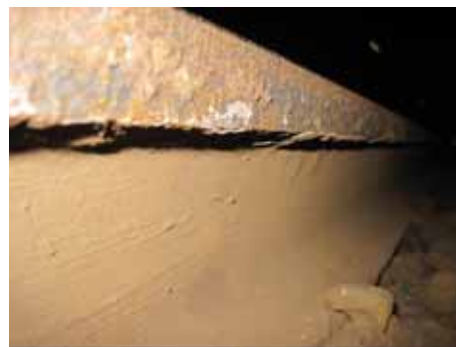
写真4 施工9ヶ月後

防食材塗布後約9ヶ月が経過した試験施工箇所の状況を写真4に示す。汚れ等により防食材の白色はわかりにくくなっているが、塗布を行っていないレール頭部に比べ、防食材を塗布したレール腹部及び底部では錆の発生が抑えられていることが確認できる。

なお、ケレン方法の違いや、防食材の重ね塗り回数の違いによる防食効果の違いは見られない。しかし、漏水箇所付近では一部防食材のはく離が確認された。これは、防食材を塗布する際に、漏水による湿気で防食材に水分が混入し、防食材を完全に乾燥させることができなかったためと考えられる。また、レール締結装置周辺においても、レール締結装置との接触による防食材のはく離が見られた。

防食材のはく離が確認された箇所もあるが、その他の箇所では施工後9ヶ月が経過しても概ね良好な防食効果を発揮しているため、今後も状況のトレースを継続する。
