東北地方太平洋沖地震による京葉線沿線における液状化について

東日本旅客鉄道(株) 正会員 ○小泉 正人
東日本旅客鉄道(株) 松本 一人

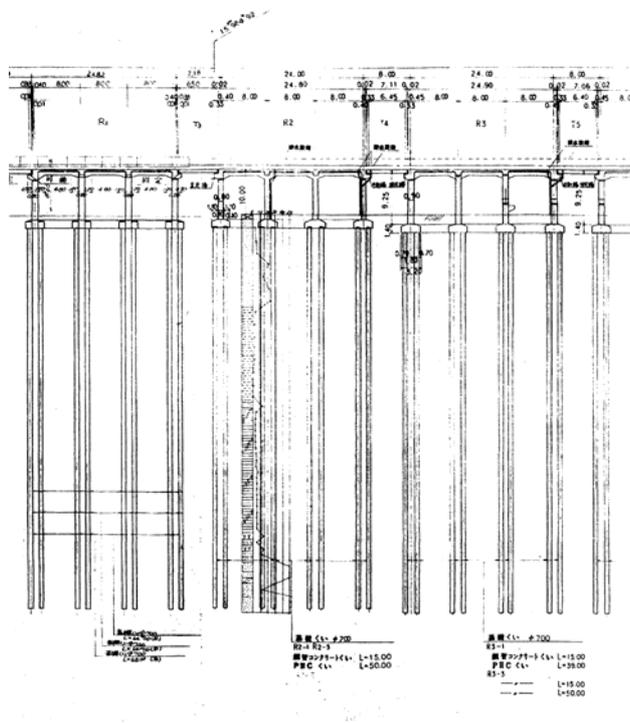
図-2 京葉線新浦安駅付近の地質柱状図

図-2 は、京葉線新浦安駅付近の地質柱状図である。これによると、深さ 5m から 12m 程度までは N 値 20 前後であるが、その下は N 値 2 から 5 程度の軟弱地盤が深さ 45m 程度まで続き、深さ 45m 以上で N 値 50 以上の基盤が現れる。なお、京葉線の高架橋の基礎杭は図-2 のように基盤に達している。

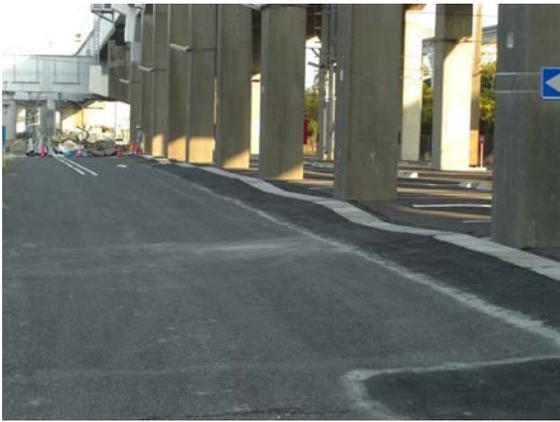
写真-2 舞浜駅構内の液状化による舗装の不陸

京葉線の高架下の多くは駐車場や駐輪場として利用されているが、全般にわたり液状化がみられ、噴砂お

よび沈下が発生し、地面の地割れや段差による不陸、またこれによる排水こう内の土砂堆積や破損が多く発生した。また、駅前広場においても液状化やみられ、噴砂および沈下が発生した。

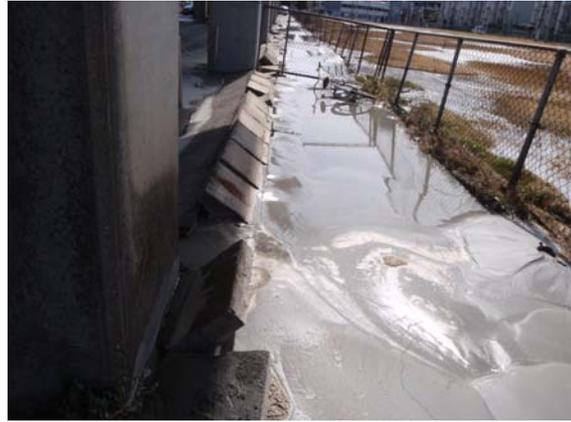
写真-2 新浦安駅付近の填砂

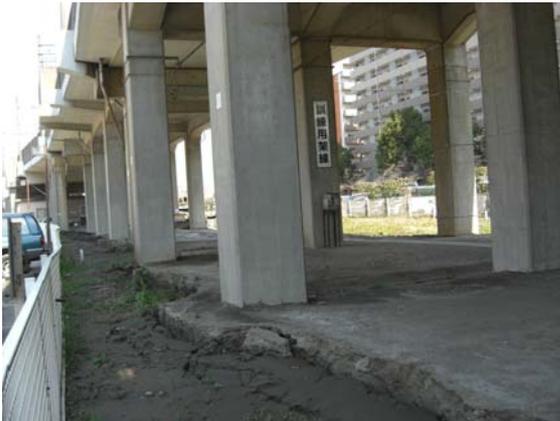
写真-3 新浦安駅付近の液状化

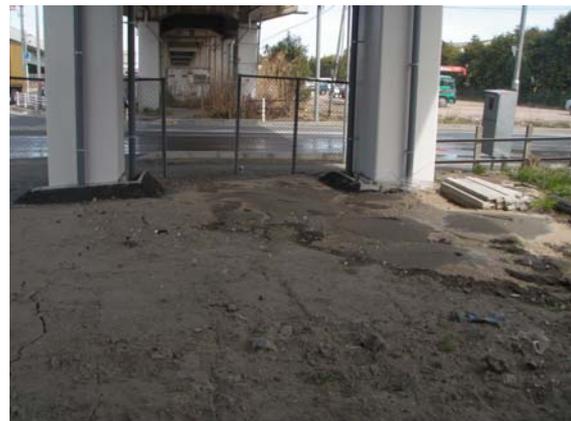
写真-4 新浦安駅付近の液状化

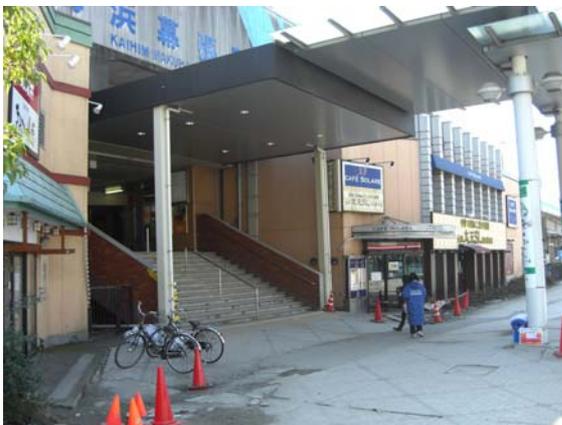
写真-5 海浜幕張駅駅前広場の沈下

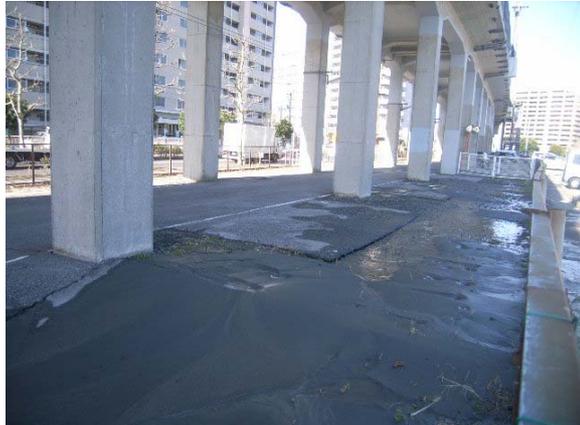
写真-6 千葉みなと付近の填砂
