軟弱地盤上の線路下横断工の施工

東日本旅客鉄道(株) 正会員 ○関 楨幸  
同 高橋 政善

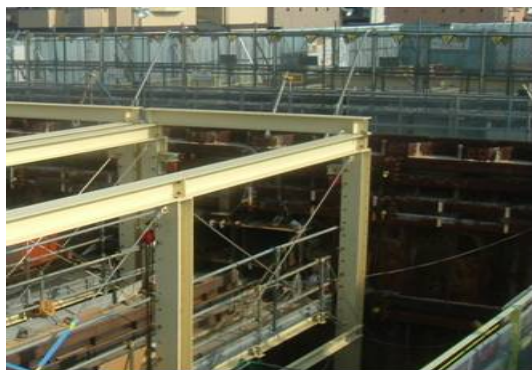
写真-1 鋼製函体牽引状況

線路下横断工は、線路の温度上昇期前の5箇月間で施工することで計画した。側壁部では層厚2mの帯水層が分布していたものの、薬液注入工の効果により湧水が無く、ドライな環境で施工することが出来た。(写真-1, 2)。
