## 25 年間供用されたクロロプレンゴム系表面被覆工法の塗膜の耐久性

| オリエンタル白石 (株) | 正会員 | ○二井谷 教治 |

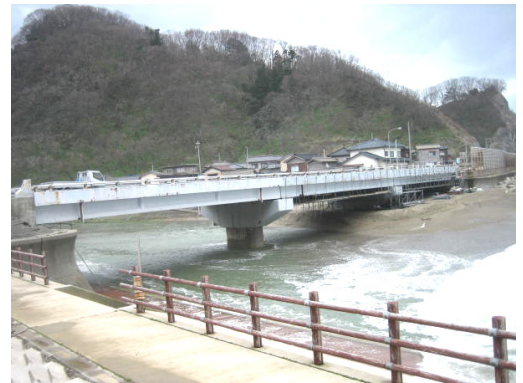
写真-1 塗膜を調査した橋梁

調査を行った橋梁は、新潟県の国道 345 号に 1977 年に建設され、1980 年に塩害対策のため表面被覆工が施された。写真-1 は対象橋梁である。本橋は、日本海に面した入り江に架かっており、厳しい塩害環境に位置している。塗膜の採取は、表面被覆工の施工後 25 年である。

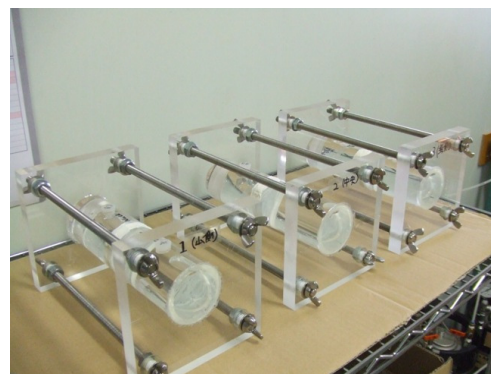
写真-2 遮塩性試験状況

表-3 は、遮塩性の試験結果である。同表には、本工法の塗膜材齢が 16 年の結果も併せて示す。16 年経過した 2 橋の試験結果は、NEXCO および総プロの基準値を満足する値であったが、25 年経過した今回の試験結果は、NEXCO の基準値を満足するものの、総プロの基準値より若干大きかった。通常、遮塩性の試験は塗膜のみを用いて行うが、実橋では塗膜だけを損傷なく取り出すことは困難であるため、コンクリートを含む供試体を用いている。塗膜には既に多量の塩化物イオンが内在しており、全膜厚を通過することなく直接塩化物イオンが蒸留水に拡散することになる。そういう側面からは厳しい条件の試験であり、コンクリートも含んだ試験であるため、単純には試験結果を基準値と比較できるものではない。しかしながら、実橋から採取した塗膜のすべての試験結果は、NEXCO の基準値を満足するものであり、本工法の塗膜は施工後 25 年を経過しても、十分な遮塩性能を保持しているといえる。写真-2 に遮塩性の試験状況を示す。
