## 機械インピーダンス法による劣化コンクリートの省力化強度測定手法の検討

北見工業大学 正会員 ○岡田 包儀 正会員 猪狩 平三郎  
日東建設(株) 正会員 久保 元 正会員 久保 元樹 正会員 金田 重夫  
アブライドリサーチ(株) 正会員 境 友昭

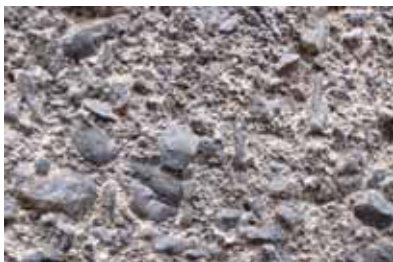
写真1 コンクリートの表面劣化

**3.1 劣化状況及び劣化要因** 水路コンクリートの表面劣化状況については、気中部と水中部では劣化状況に大きな違いが生じていた。気中部の劣化の主要因は、凍結融解作用による凍害と推察され、一部表層スケーリング及びピーリングが発生していた。これに対して春季から秋季にかけ常時水に接触されている水中部の劣化の主要因は、 $\text{Ca}(\text{OH})_2$  の溶脱による細孔構造の粗大化及び土粒子を含む流水によるすり減り作用等によるものと推察され表面のモルタル等は損失し細・粗骨材が露出し劣化深さも顕著（写真1参照）となっている。各部の表面劣化深さ及び中性化深さの試験結果を表1に示しているが、気中部の平均劣化深さは、1.16mm、水中部では3.16mmとなっていた。

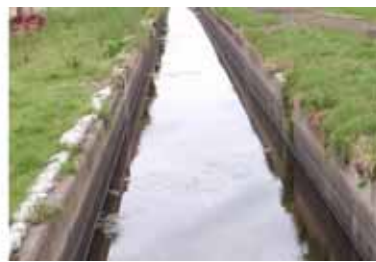
写真2 水路コンクリート構造物

- (1) 調査構造物の概要 用途：水路用コンクリート構造物（写真2）、供用年数：37年、環境：寒冷地内陸環境下  
(2) コンクリートの配合条件（当時の資料参照）  $F_{ck}$ ：300kgf/cm<sup>2</sup>、スランプ：8.0cm、空気量：5.0%，  
最大W/C：55%，最小セメント量：280kg/m<sup>3</sup>、セメント種類：普通ポルトランドセメント

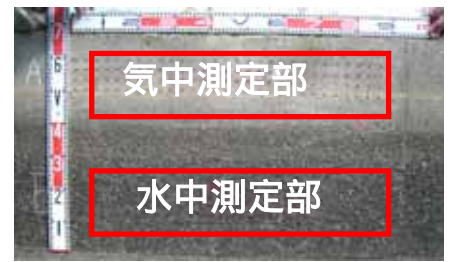
写真3 水路コンクリート測定部

- (1) 調査領域及び測定位置の設定 調査領域は、水路コンクリートの環境状態の違いを考慮し、写真3に示すように気中部、水中部の2箇所を対象とした。各測定領域における測定数は、20測定箇所とした。

(3) 強度の測定方法 測定は前半と後半に分け前半は、劣化した測定部を前処理無しで写真3に示す各測定箇所において測定点を20箇所とし同一地点で20回連続打撃し強度指標値を求めた。これは、同一点を連続的に打撃することにより脆弱な劣化部を潰し、次第に内部と同等の強度指標値が得られることを想定したものである。前半の劣化面測定後、内部コンクリートの強度指標値が得られると想定できる健全部まで中性化試験・劣化観察等実施・確認しながら切削・平滑化を行い、基準面を設けた。これは、既往の研究結果より近傍部コンクリートでは硬度試験結果から、劣化によるコンクリート表層内部の硬度の低下傾向（組織脆弱性）は認められなかったため、比較的深い切削を行わなくても内部のコンクリート強度指標値を反映する結果が得られると判断できた。
