電磁波レーダ法スケルカデータによる腐食鉄筋の検知について

ジオ・サーチ株式会社 ○岡本 順平
関西電力株式会社 谷村 佳則

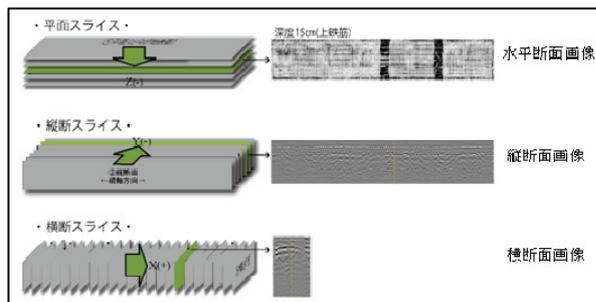
図-1 電磁波レーダ法スケルカデータ

電磁波レーダ法は、電気的性質の異なる境界からの反射波を利用し、可視化する技術である。様々な変化(初期不良、劣化、損傷等)を捉える可能性を有しているが、解析の専門性などから、既存のレーダ装置では、コンクリート構造物分野において主に鉄筋位置やかぶり深さの把握に利用されてきた。電磁波レーダ法スケルカデータは、図-1 に示すように、高周波レーダを用いて計測し、高解像度データ処理によって三次元化を行う。この技術(G-Cube)により、構造物内の任意の断面画像を確認することが可能となる。これまで、実橋梁の試験調査等において、主に床版上部の状況確認の検証事例を積み重ね、公共工事等における新技術活用システム(NETIS)に登録されている。

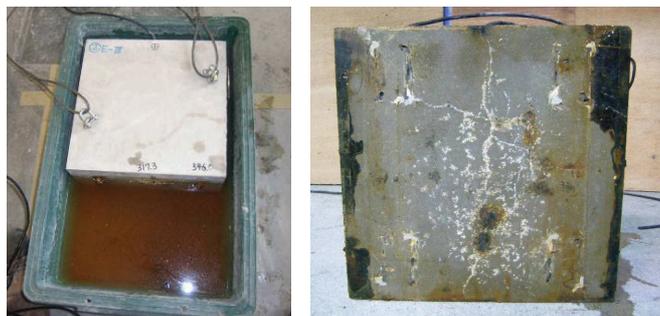
図-2 電気腐食法による作製供試体

試験は、図-2 に示すように、定電流電源装置を使用した電気腐食法により、鉄筋の腐食グレードを変化させた供試体(1辺 37.5cm×厚 13cm)を作製し、各種検査手法によるデータを取得する。人孔躯体内での調査診断手法は、「①躯体内面からの計測が簡易。②湿潤状態でも計測が可能。」等の条件に適用したものでなければならない。本試験では、予備実験¹⁾に基づいて積算電流量を変化させた複数の供試体に対し、電磁波レーダ法・G-Cube(中心周波数 1~2GHz 程度)による測定を行う。また、各種非破壊検査手法の測定も実施することとし、これまでに実績のある一般的な手法の中から、腐食鉄筋の検知手法として、自然電位法・分極抵抗法を選定した。また、鉄筋腐食に伴うコンクリート状態の把握手法として、超音波法・衝撃弾性波法・反発度法を選定し、さらに微破壊探査ではあるが、小径コア法についても実施することとした。鉄筋の腐食度の確認は、供試体を解体し、目視による確認と鉄筋腐食質量減少率の測定を行う。

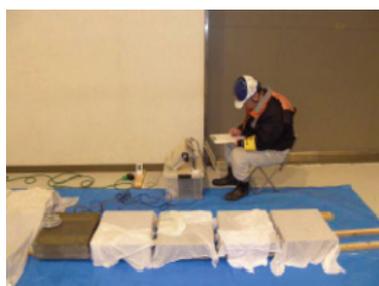
図-3 供試体計測・養生状況

表-1 に示す評価基準²⁾において、作製供試体の腐食度はⅠ～Ⅳ、鉄筋腐食質量減少率は0～6.7% (端部切出しによる補正值)であった。本試験は、図-3 に示すとおり基本的に湿布養生した供試体に対してデータを取得した。作製供試体では、電磁波レーダ法によるスケルカデータで、図-4 に示すように鉄筋からの反射波が周囲の鉄筋に比べて顕著に変化が見られ始めるのは、腐食度がⅢからⅣへ移行する段階 (本供試体では、鉄筋腐食質量減少率が約 6%程度。) 付近である可能性が高いことを確認した。一方、自然電位法および分極抵抗法では、腐食度がⅠからⅡへ移行する段階付近を判定することができる可能性が高いことを確認した。なお、その他手法で実施した鉄筋腐食に伴うコンクリート状態の把握については、今回の作製供試体に対して、腐食度に伴う明瞭な変化を確認することはできなかった (ここで、弾性波による手法は、波形そのものに着眼した解析ではなく、弾性波速度の測定による)。
