## 劣化した鋼板接着補強 RC 桁の耐荷力試験

(独)土木研究所 正会員 吉田 英二 正会員 村越 潤  
正会員 木村 嘉富 正会員 田中 良樹

## 1. はじめに

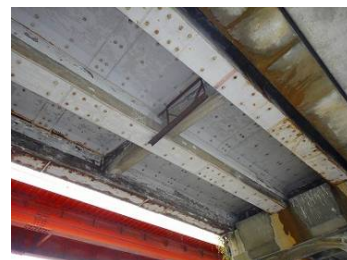
写真-1 第7径間の下面状況

鋼板接着補強された RC 桁の破壊までの挙動と残存耐荷力を調査するため、撤去部材を用いた載荷試験を実施した。対象橋梁は、1935 年に架設され約 75 年供用された単純 RCT 桁橋（8 径間、支間 10.0m）である。1981 年頃に、床版及び主桁に鋼板接着補強がなされた。その後、他の管理者への移管に際して、床版及び主桁の劣化損傷が著しいことから、2010 年に架け替えとなり、解体撤去された。撤去前の調査では、鋼板接着補強の劣化損傷状態が、径間毎に異なっていた。第 7 径間では、鋼板の腐食、主桁のひび割れともに比較的軽微であった（写真-1）。第 1 径間では、主桁の鋼板の腐食が広範囲に見られ、漏水痕及びウェブコンクリートのひび割れが確認された（写真-2）。そのうち、第 7 径間から切り出した軽微な損傷の主桁 1 体（供試体 S1）と第 1 径間の損傷の著しい主桁 1 体（供試体 S2）の曲げ載荷試験を実施した（冬季に実施）。
