### 腐食生成物の微視的観察による腐食環境評価に関する実験的検討

九州大学大学院	学生会員	○池田 隆徳	正会員	濱田 秀則
	正会員	佐川 康貴	学生会員	多田 昂平
			学生会員	Rita Irmawaty

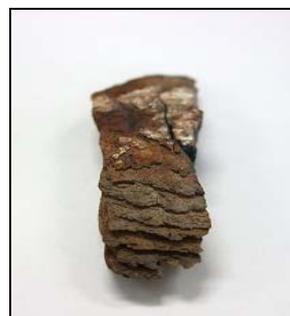
写真-1 層状の腐食生成物の一例

近年、塩害劣化における進展期の腐食速度の評価に関する関心が高まっており、環境条件に応じた腐食進行を高精度に予測する技術の開発が求められている<sup>1)</sup>。本研究では、腐食環境評価手法として、鋼材の腐食によって生じる腐食生成物が、写真-1に示すように、層状の構造を呈していることに着目した。すなわち、この層構造の違いが各種環境における腐食反応の進行の違いを表しているものと考え、腐食生成物の観察によって、鋼材の腐食環境を評価する上での重要な情報を得る手法について着想した。

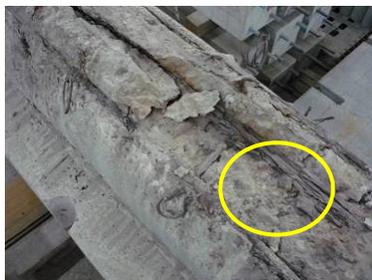
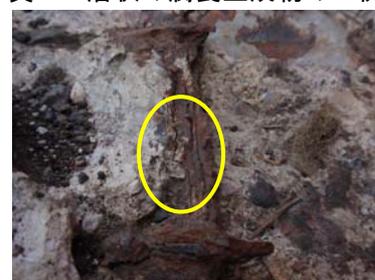
試料A（日本-RC 栈橋桁）

試料B（インドネシア-RC 岸壁）

写真-2 試料を採取した部材の状況

本稿では、国内で採取した試料を試料A、インドネシアで採取した試料を試料Bと称し、試料を採取した部材の詳細は、以下に示す通りである。試料Aは、塩害劣化を生じたRC 栈橋の桁において、かぶりコンクリートが剥落し、露出した鉄筋より採取した。試料Bは、試料Aと同様に塩害の影響を受けたRC 岸壁の鉄筋より採取したものである。写真-2は、各試料の採取部材の状況を示しており、写真中の丸印の箇所から採取した。また、写真-3に採取した試料の外観を示す。

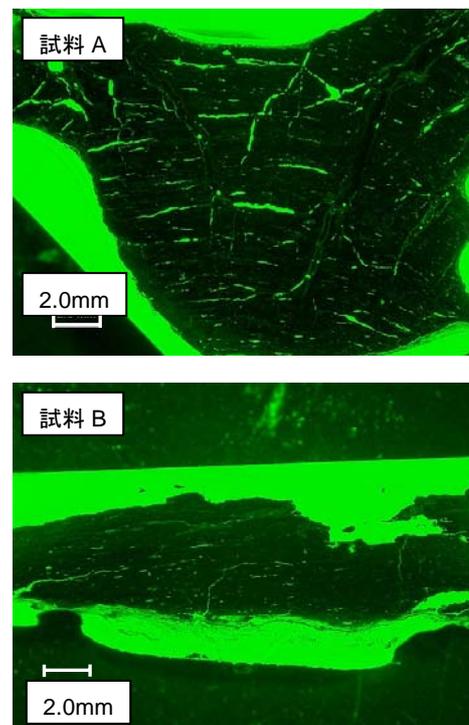
写真-4 蛍光顕微鏡観察結果

写真-4にそれぞれの試料の蛍光顕微鏡

察結果を示す。なお、蛍光に発色した部分が、蛍光樹脂が含浸した箇所であり、すなわち空隙が存在していることを示している。

国内より採取した試料 A では、0.5~1.0mm の間隔で平行に空隙が存在していることが分かるが、一方、インドネシアより採取した試料 B は、蛍光顕微鏡観察では、明確な層構造は観察されなかった。

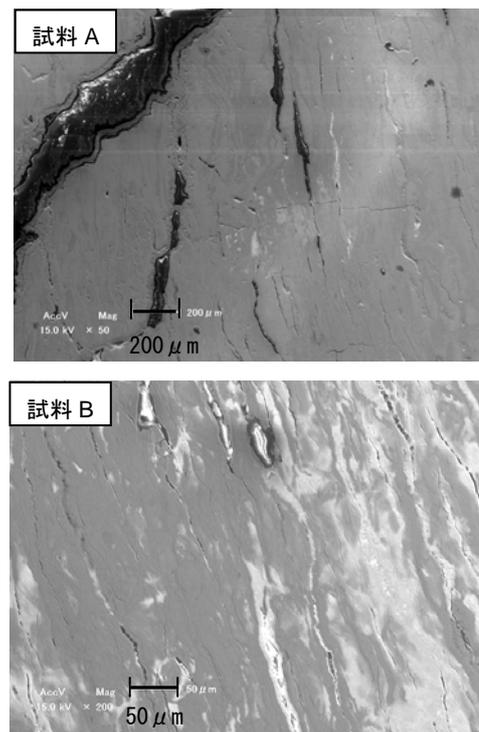
写真-5 二次電子像

写真-5 に各試料の二次電子像を示す。両試料において、微視的領域においては、層状の構造を呈していることが分かる。

試料 A では、50~150 $\mu\text{m}$  程度の厚さの層が確認できる。一方、試料 B では、蛍光顕微鏡観察では、明確な層構造が観察できなかったが、SEM による観察では、50 $\mu\text{m}$  程度の厚さで層が形成されていることが分かり、平均的な厚みは、試料 A と同程度であることが分かった。また、試料 B の方が、試料 A に比べ、均等な厚みの層が形成されている状況が観察された。また、両試料において、50 $\mu\text{m}$  程度の一つの層を高倍率で観察すると、数 $\mu\text{m}$  オーダーの層より形成されている様子が確認された。
