実現場から見た PFBC 灰と竹チップ混入型歩行者系舗装材料の適用性評価

福岡大学 正会員 ○藤川 拓朗
 福岡大学 正会員 佐藤 研一
 (株)NIPPO 正会員 松木 重夫

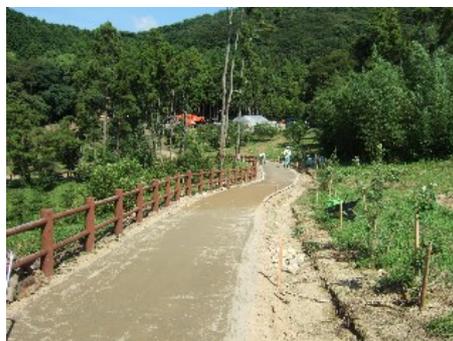
2-2 施工後の舗装の様子 写真-1, 2 に施工直後および施工後2年半が経過した舗装の外観を示す。時間経過とともに土本来の風合いにより自然感を有していることが分かる。また、配合条件の違いにより路面の性状(苔の発生の有無等)が異なっていることが分かる。

写真-1 舗装の外観(施工直後)

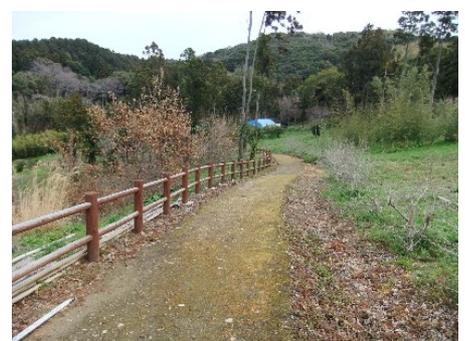
写真-2 舗装の外観(施工後2年半経過)

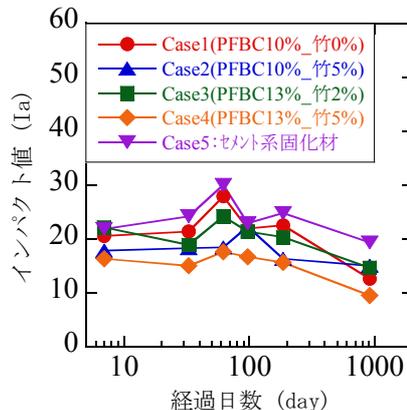
図-3 にインパクト値 (Ia) と経過日数の関係を示す。いずれの条件においても施工後 2 年半の調査において、僅かながら Ia の低下が見られる。これは、気象条件や日照時間に伴う舗装体の含水状態による影響であると考えられる。また、経過日数によらず竹チップの混入がないセメント系固化材を用いた Case5 のインパクト値が最も高く、竹の混入率の多い Case 4 が最も低い値を示していることから、竹チップは舗装体に柔らかさを与えることが分かる。

図-3 弾力性試験結果

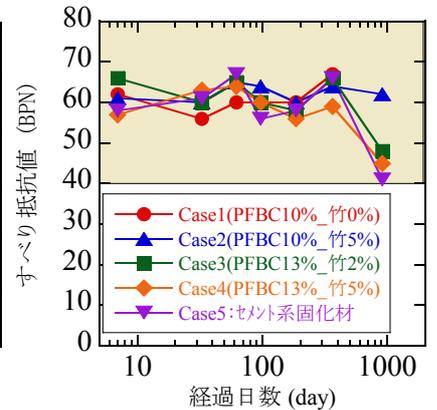
図-4 にすべり抵抗性試験結果を示し、写真-3 に路面の様子 (Case4, 5) を示す。いずれの舗装も施工後のすべり抵抗値は、BPN40 以上を満たしていることが分かる。しかし、施工後 2 年半の調査においては、年数の経過に伴って表面の磨耗や降雨による影響から表面の細粒分が流され礫分が多く見られ、測定出来ない箇所も見られた。さらに、竹チップを混入していない Case5 や混入率の少ない Case1, 3 の舗装表面には施工後 2 年経過後から苔の発生が見られ、すべり抵抗値が低下する結果を示した。一方で、竹チップを 5% 添加している Case2, 4 には、施工後 2 年半経過しても苔の発生が殆ど見られないことから、苔や雑草などの発生防止作用があると考えられる。

図-4 すべり抵抗性試験結果

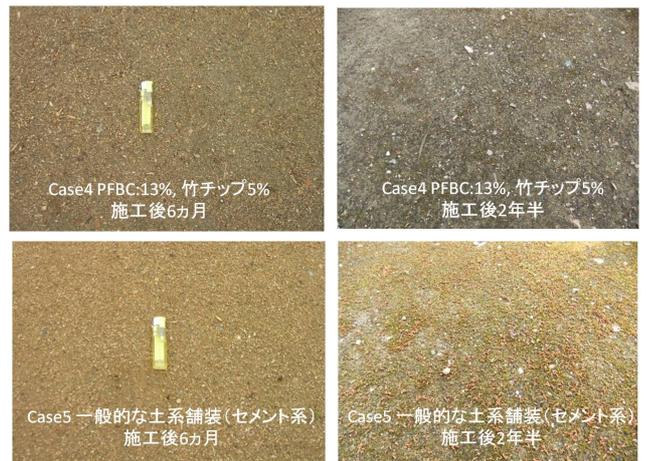
写真-3 経過日数に伴う路面の様子

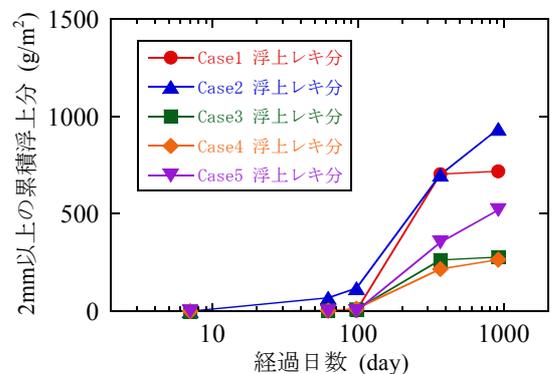
図-5 に浮上レキ分試験結果 (施工後 2 年半までの累積結果) を示す。いずれの条件においても施工後の経過日数とともに表面の荒れや磨耗が生じ、浮上レキ分 (粒径 2mm 以上) は増加する傾向にあることが分かる。

図-5 施工後の経過日数と累積浮上分の関係

および浮上砂分試験⁵⁾は、測定箇所内寸法50cm角の木製型枠を設置して枠内の路面を剃毛はけで掃き取り、浮上している土粒子を収集した後、累積浮上分を求めた。
