## 新しい発想による特殊セパレータコーンの開発について

中日本ハイウェイ・エンジニアリング名古屋株式会社 正会員 鈴木正幸

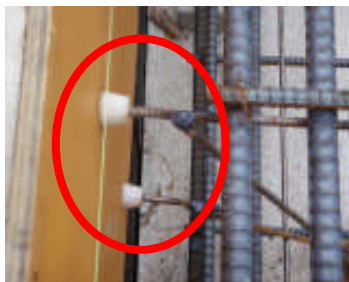
写真-1 型枠固定状況

コンクリート構造物は、主に鉄筋・型枠・フレッシュコンクリートによって構築される。型枠を固定する方法としては、**写真-1**のようにセパレータ筋と呼ばれる鉄筋を設置し、円錐台状のセパレータコーンを両端に取付ける方法が現在最も普及している。

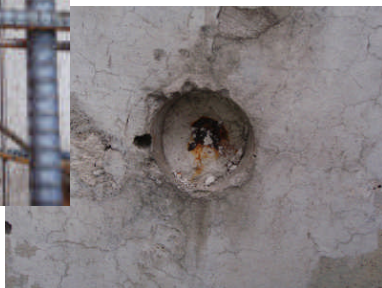
写真-2 モルタル部落下状況

コンクリート硬化後、型枠を解体するとセパレータコーン部には空洞が残し、後からモルタルを詰めるが、乾燥収縮により元の空洞に対してわずかな隙間が出来る。そこに、水や空気が浸入すると、短期間で**写真-2**のようにセパレータ筋の発錆に伴う腐食膨張によって、モルタルが落下し、露出部から構造物内部へ劣化が進行する。

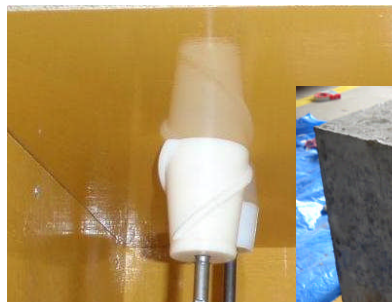
写真-5 設置状況

さらに、写真-5,6のように、従来品と全く同様の施工で取付け・取外しができることを試験によって確認済みであり、従来品と同じ材質で製作するため、転用回数も同程度可能となり、コスト面での増大はない。
