## 遮熱性舗装を適用する既設舗装の評価について

東日本高速道路(株)

大有建設(株)

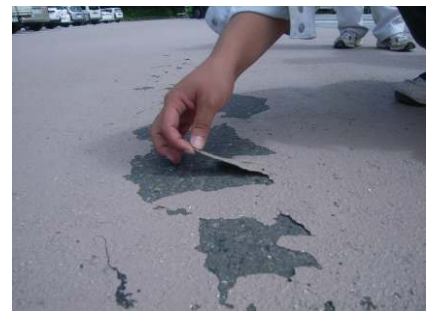
供用4ヶ月後に施工エリアの一部に剥離が確認された。発生した塗膜剥離状況を写真-1に塗膜剥離面を写真-2に示す。写真-2より、塗膜にアスファルトモルタル等の付着が少なく、明らかに接着不良による剥離と考えられる。

写真-1 剥離状況

当該箇所の施工では、アスファルト皮膜が完全に磨滅した既設舗装面上への遮熱性舗装の適用であったが、より確実な接着性を確保するため研掃処理を実施した。この工程は、路面の汚れ除去だけでなく、路面に微細な凹凸をつける効果も得られることから、くさび効果により接着性に有利に働くことが考えられたが、十分な接着状態を得ることができなかった。

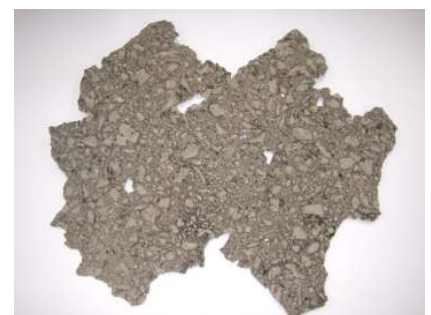
写真-2 剥離面
