円形 RC 柱における帯鉄筋の拘束と損傷状況に関する研究

東日本旅客鉄道（株） 正会員 ○渡辺 一功  
東日本旅客鉄道（株） 正会員 伊吹 真一  
東日本旅客鉄道（株） フェロー 大庭 光南

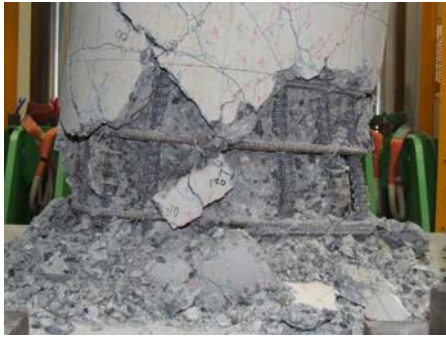
写真-1 損傷状況① (K1 (12δ<sub>y</sub>))

- ① 軸方向鉄筋降伏後、かぶりコンクリートが剥落し、フーチング天端から 1D 区間内（ここに、D；柱径）に塑性ヒンジが形成された。その後、塑性ヒンジ部における軸方向鉄筋内部のコンクリートが粉砕されて帯鉄筋間から流出し、耐力が低下した。軸方向鉄筋は帯鉄筋間で座屈した。（写真-1、図-2）

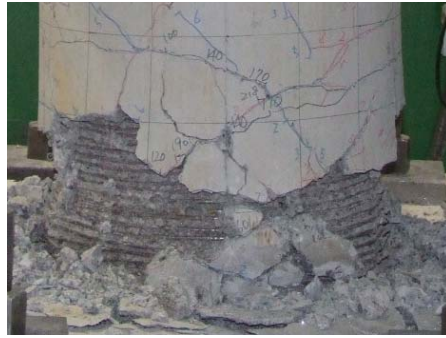
写真-2 損傷状況② (K6 (18δ<sub>y</sub>))

- ② 軸方向鉄筋降伏後、かぶりコンクリートが剥落し、フーチング天端から1D区間内に塑性ヒンジが形成された。その後、塑性ヒンジ部の帯鉄筋がはらみ出し、耐力が低下して降伏荷重を下回る前に軸方向鉄筋が1D区間内で破断した。また、軸方向鉄筋の座屈は、損傷状況①より大きかった。(写真-2、図-3)
- ③ 軸方向鉄筋降伏後、かぶりコンクリートが剥落し、交番载荷が進むにつれて、フーチング天端の損傷が進行した。その後、耐力が緩やかに低下して降伏荷重を下回る前に軸方向鉄筋がフーチング天端付近で破断した。また、軸方向鉄筋の座屈は、3種類の損傷状況の中で最も小さかった。(写真-3、図-4)
