## 壁付き RC 柱の 3 面補強の交番載荷試験による耐震補強効果の確認

(公財)鉄道総合技術研究所 正会員 ○京野光男 正会員 岡本 大 正会員 羅 休 正会員 谷村幸裕  
(株)ジェイアール総研エンジニアリング 正会員 西村昭彦 岡三リビック(株) 正会員 三澤清志

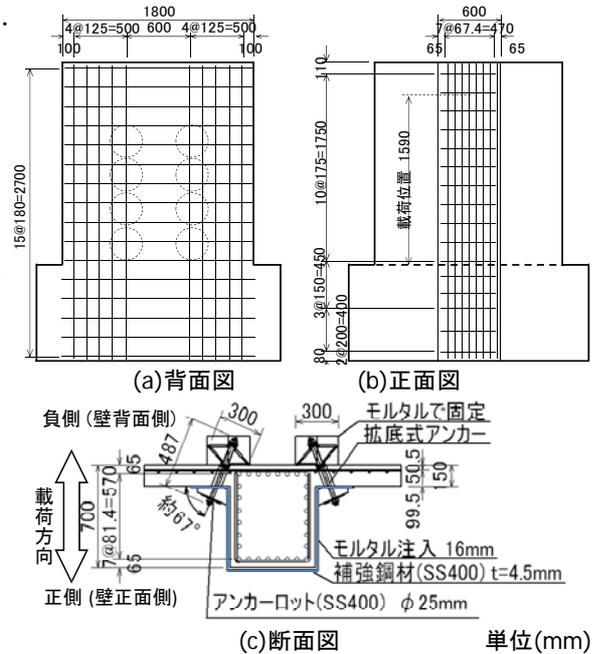
図-1 試験体概要

本研究では、補強および無補強試験体の試験結果を比較することで、補強効果の確認を行った。試験体概要を図-1に示す。試験体は、せん断破壊型となる既設の高架橋地下部の土留め付柱を対象にモデル化した。無補強試験体の曲げせん断耐力比( $V_{mu}/V_u$ ,  $V_{mu}$ : 曲げ耐力に達するときのせん断力,  $V_u$ : せん断耐力)は、表-1および表-2に示す材料を用いて、RC標準<sup>1)</sup>に準じ、壁の影響を無視し、各安全係数を1として耐力計算をしたところ、1.98であった。また、断面寸法は試験機的能力等を勘案し、既設柱の2/3程度とした。

補強試験体は、図-2に示す拡底式のアンカーにより、曲げ加工した鋼板を柱と壁の間で留める構造とした。アンカーは図-1(c)に示すように、拡底部を柱の壁背面にてモルタルで固定した。なお、この拡底式アンカーは、一般的に、地山補強に用いられるアンカーである。荷重方法は、一定軸力下における定変位の正負交番荷重とした。軸力は、一般的な構造物の常時の軸力を想定し、 $2N/mm^2$ とした。壁の影響により正側荷重時と負側荷重時で耐力および剛性が異なることが予測されるため、定変位( $\theta=\pm 1/300, \theta=\pm 1/200$ の1サイクル,  $\theta=\pm 2/200, \pm 4/200, \pm 6/200, \pm 8/200 \cdots 3$  サイクル)荷重を基本とした。

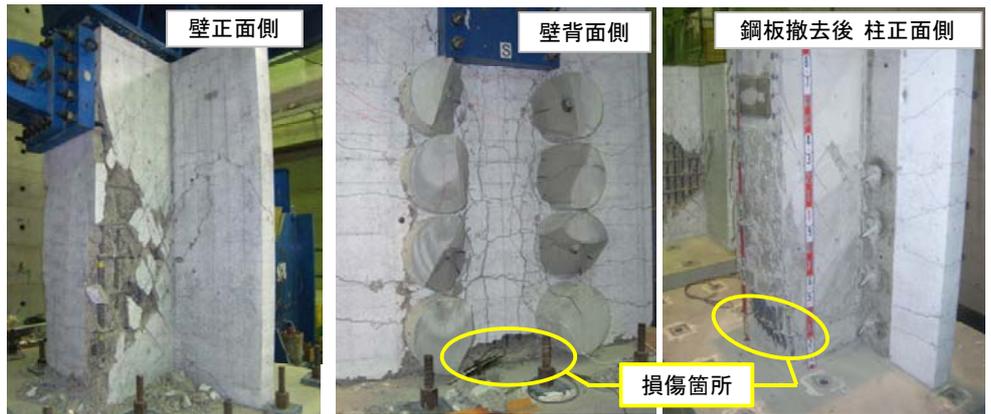
写真-1 無補強試験体

表-3 に各試験体の破壊状況一覧を示す。無補強試験体は、脆性的な破壊状況であった。載荷終了後の無補強試験体は、写真-1 に示すように、交番載荷により

斜めひび割れが発生し、柱の側面のかぶりのはく落が見られたが、柱基部軸方向鉄筋の座屈は見られなかった。そのため、せん断破壊を生じたものと考えられる。

補強試験体は、写真-2 に示すように、柱背面の基部にかぶりのはく落が見られ、鋼板撤去後、柱正面側の基部の軸方向鉄筋が座屈して

いる状況が確認でき、柱の基部に損傷が集中する破壊となった。

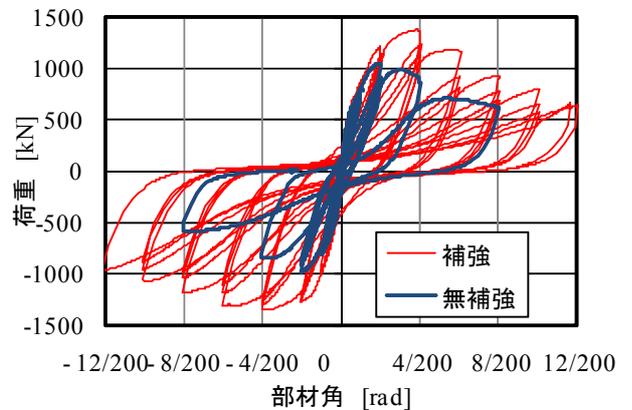
図-4 荷重変位関係

各試験体の付加曲げを考慮した荷重-変位関係を図-4に示す。無補強試験体は、 $\theta=\pm 2/200$ の1サイクル目で

最大荷重となり、2サイクル目以降、スリップ型の履歴を示した。これは、柱のせん断ひび割れに起因するものであると考えられる。その後、 $\theta=\pm 4/200$ で荷重が大きく低下したため、1サイクル荷重した後、 $\theta=\pm 8/200$ を1サイク

ル荷重し、荷重を終了した。正側および負側の最大荷重および、正側および負側の包絡線の荷重低下は共に大きな差は見られなかった。補強試験体は、 $\theta=\pm 2/200$ の2サイクル目でスリップ型の履歴となり、その後、 $\theta=\pm 4/200$ で最大荷重となった。正側および負側の最大荷重に大きな差はなかったものの、壁が圧縮となる負側荷重が、正側荷重と比較し、繰返しによる荷重低下の割合が小さくなる傾向が見られた。補強試験体の最大

荷重は、無補強試験体の最大荷重に対し、概ね 1.3 倍程度となっており、3 面補強が柱の耐力に寄与する結果となった。

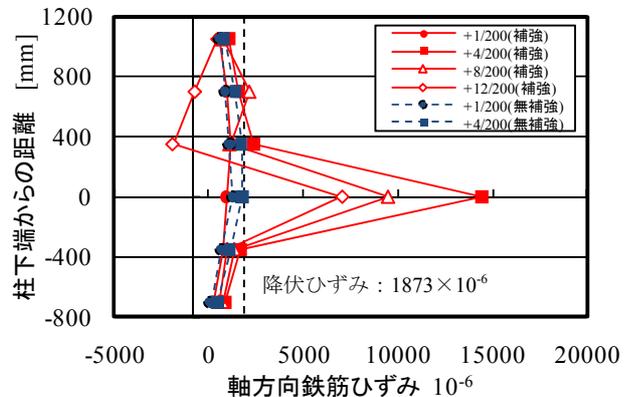
図-5 軸方向鉄筋ひずみ分布

図-5 には各載荷サイクルの 1 回目の荷重と壁側の軸方向鉄筋のひずみの関係を示す。無補強試験体の軸方向鉄筋は一部降伏ひずみに達しているものの、広範囲で塑性化することはなかった。一方で、補強試験体は、部材角 2/200 以降の変位で、柱下端から ±400mm 程度の区間が降伏ひずみに達していることから、塑性ヒンジが形成されたと考えられる。

これらの破壊状況および軸方向鉄筋のひずみ分布より、3 面補強により、脆性的な破壊を防止でき、変形性能が改善されたことが確認できる。
