## ハーモニカ工法によるアンダーパス施工

～国道交差点での低土被り、埋設物近接、3次元曲線の非開削トンネル～

工事名称：国道1号原宿交差点立体工事

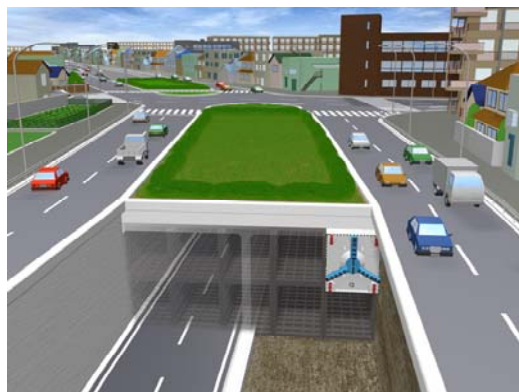
図-1 ハーモニカ工法の施工イメージ図

本工事は、国道の交差点直下に上下2車線、計4車線の大断面アンダーパストンネルを構築するものであり、ハーモニカ工法施工区間（73m）においては、高さ3.98m×幅3.83mの小断面の矩形トンネルを上下に2段、横に5列、合計10個の小断面矩形トンネルに分割して掘削を行ない（図-1、図-2）、その後内部構築を行なった。各々の小断面矩形トンネルの掘削には写真-1に示す密閉型の泥土圧式掘削機を用いた。

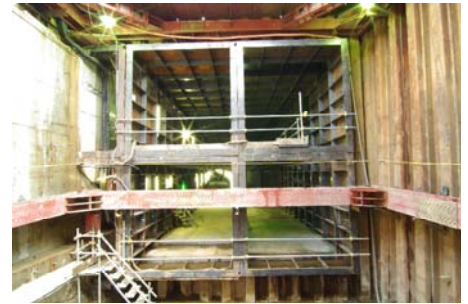
写真-2. ハーモニカ掘削完了後の坑口

(その2工事施工分の4函体)

ハーモニカ工法は、写真-2に示すように、矩形断面の函体が互いに接しながら掘削されるため、精度の高い線形管理が必要となる。本工事では、写真-3に示すように、平面線形の曲線半径がR=320m、縦断線形の曲線半径がR=1,000mの3次元の曲線施工が要求された。そのため、掘削機の姿勢制御機構として、従来の方向制御ジャッキに加えて可動ソリも装備して対応した。掘進時にはレーザートランシットとジャイロコンパスに液差圧レベルの計測装置を組み合わせたリアルタイム計測システムを採用し、掘削機の位置をつねに監視して、その結果をつぎの掘進管理に細かくフィードバックした。掘削機のテール部に置かれる、覆工体である函体(鋼殻)は、3次元曲線の線形に対応するために、その平面および側面形状をともに台形とした。

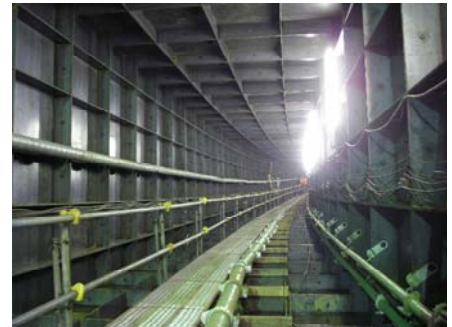
写真-3. 掘削後の鋼殻内

(平面 R=320m, 縦断 R=1,000m の3次元曲線)
