## 吊橋ハンガーロープ塗替塗装における素地調整の機械化

本州四国連絡高速道路株式会社 正会員 ○貴志 友基  
 本州四国連絡高速道路株式会社 東 秀樹  
 株式会社ブリッジ・エンジニアリング 梶尾 治郎

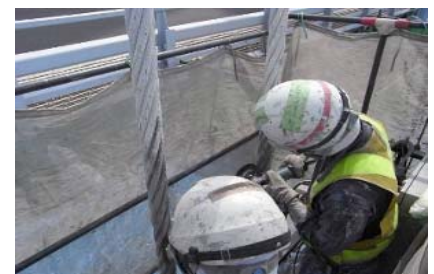
写真-2 飛散防止対策

素地調整作業の施工能力は、発錆状況による差はあるが 20～30m/人程度、2 名がかりで 40～60m/日となる。因島大橋のハンガーで 2 格点 8 本あたり 10 日間を要し、施工能率の向上が求められる。また、素地調整作業に伴う粉塵をゴンドラ外部に飛散しないように、写真-2に示すようなゴンドラ全体を覆うメッシュシートで養生している。しかしゴンドラ内では粉塵が飛散するため、作業環境の改善が必要である。

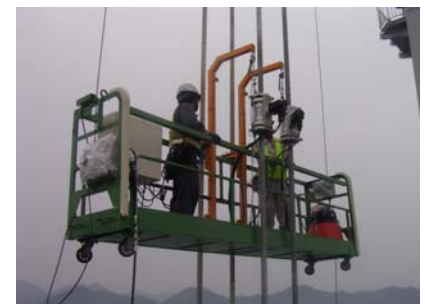
前述の人力施工の課題を改善するために、ブラシ材質・形状の違いによるロープのケレン状況を確認する基礎実験を踏まえ実施設計を行い、素地調整装置（以下、本装置と称す）を開発した。実橋実験および試験施工を行い、改良を重ねて平成 22 年度より実用化を図り、機械施工による素地調整を行っている。本装置は浸漬塗装にも使用する汎用のゴンドラに 2 台を固定治具で取付け、ゴンドラの昇降にあわせてハンガー 2 本同時に素地調整を行う（写真-3）。

写真-3 素地調整装置全景

本装置は円筒形の本体フレームがハンガーを取り囲んで設置しており、内部の可動枠に設置したストランド形状に合致するブラシが上下に 3mm ずつ往復振動し、ゴンドラを昇降することでロープの撚りに沿って回転しながらロープ表面の劣化塗膜や錆を除去するものである。また、除去した粉塵は、集塵機で集塵するため飛散を防止することができる。本装置の仕様は表－1に示すとおりで、ケレン回数については著しく錆が発生している部位に対応するために2往復（4回ケレン）することとした。なお、2往復でも部分的に錆が存置している箇所も見られるため人力による手直しが必要となるが、工程に影響を与えるものではない。また、素地調整作業を2往復より多く実施するとハンガーのめっき層を損傷させる懸念があり、2往復を上限とした。
