## 超低空頭場所打ち杭工法の開発 (2)

## 1. はじめに

本工事は、東京都品川区に位置するJR大崎駅構内の南乗換えこ線橋の拡幅工事である。当こ線橋は、埼京線・湘南新宿ラインからの降車乗客の増加に伴い、南乗換えこ線橋及びホーム上の混雑がさけられないため、その緩和を目的にこ線橋の幅員を4mから8mに拡幅する工事である。しかしながら、本工事には、工期短縮とコストの削減を要請されており、その対応を求められていた。そこで、写真-1に示すような新たに開発したホーム下でも施工可能な場所打ち杭の掘削機を用いた「超低空頭場所打ち杭工法」<sup>1)</sup>を基礎杭施工に選定・採用し実施工を行うこととなった。本工法を適用することで、駅改良工事などのホーム上の限られた仮囲い内の極小空間における場所打ち杭施工において、工期短縮とコスト削減が見込まれた。本稿は、こ線橋拡幅部の基礎杭施工において、本工法を採用した現場実施工について報告する。

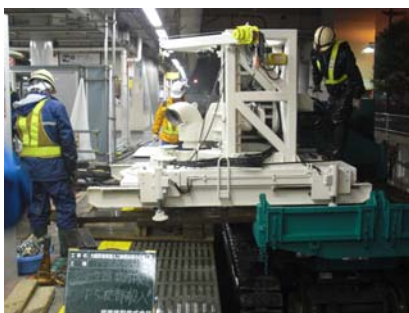
写真-2 マシン搬入状況

ホーム上での施工状況を写真-2, 3に示す。本工事では、杭位置がホーム中心ではなく、仮囲い下に位置しているため、作業時には仮囲いの撤去・復旧作業が伴ったが、最小の手間と時間で本作業に掛ることができた。

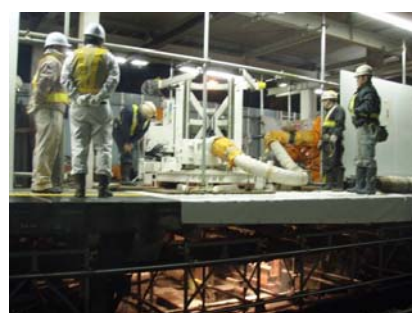
写真-3 掘削機による施工状況

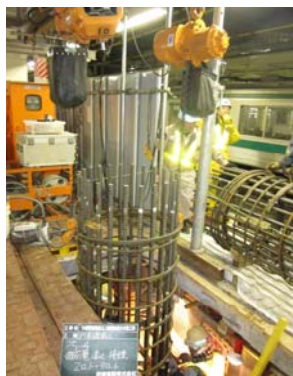
写真-4 鉄筋籠建込状況

また、写真-4に示すように鉄筋籠建て込み作業については、ホーム上家との限られたスペースで行うため、鉄筋籠1ロットを2.0mと2.5mとした。軌陸車で運搬した鉄筋籠を、既存ホーム上家の補強した梁を利用して電動チェーンブロック2台で、建て込みを行った。ケリーロッドの引抜、トレミー管の投入、引揚についても、写真-5に示すように同様の設備を使用した。

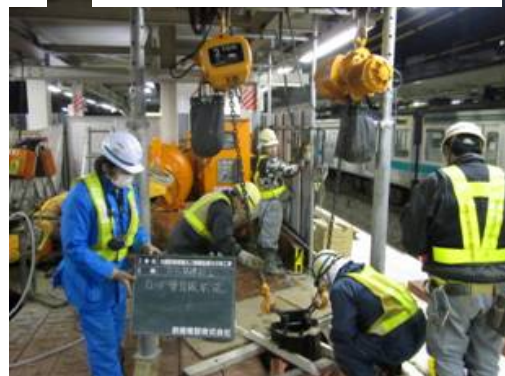
写真-5 ケリーロッド引抜状況
