# 河川内鉄道橋梁の既設橋脚撤去の施工について

(株)大林組 正 織田博之 (株)大林組 正 森原 勲 ○(株)大林組 正 鈴木敏重

本稿では、既設橋脚撤去工事の施工事例について記述する。

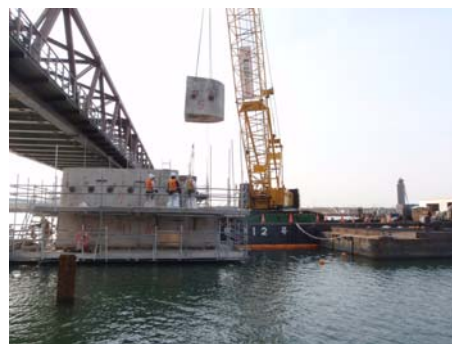
写真2. 気中部撤去状況

ワイヤーソー工法によるブロック分割は、トレーラ積載可能重量である20t未満になるように割付けを計画し、切断撤去を行った。撤去したブロックはガラ台船に積込み曳航後、陸上で荷揚げしてトレーラに積込み、産廃処分場へ運搬処理を行っている。施工に際して、ワイヤーソー切断時の切断水による水質汚濁が懸念されたが、橋脚周囲に汚濁防止膜を設置し、かつ撤去足場上に防水シートを隙間なく貼って削孔水を循環利用することで対処している。

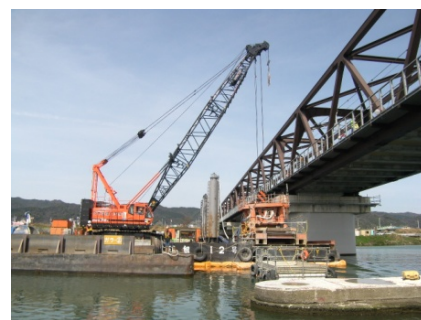
写真3. 水中部撤去状況

水中部については、①硬質地盤オールケーシング工法による圧砕撤去（以下 全旋回工法）、②鋼矢板締切後、河床を水中掘削してからアイオンによる砕り工法、③河床を水中掘削後、潜水土による人力砕り工法の3つについて検討した。②については、新設橋梁と既設橋梁との離隔がないため鋼矢板による締切は不可能であったこと、③については、潜水土による人力作業は工期的に不可能であったため、全旋回工法で撤去することとした。
