## 国道3号線直下の土被り8mでのトンネル掘削について

熊本3号津奈木トンネル新設工事は、南九州西回り自動車道芦北、津奈木間に延長1848mのトンネルを新設するものである。本工事では、終点側(南側)坑口から約40m間において国道3号線直下を土被り8mで通過する。当該区間には事前の水平ボーリングにおいて国道3号線付近に幅5m程の破碎帯が確認されており、トンネル掘削時に路面沈下や変状が発生することにより、国道の通行に影響を及ぼすことが懸念された。

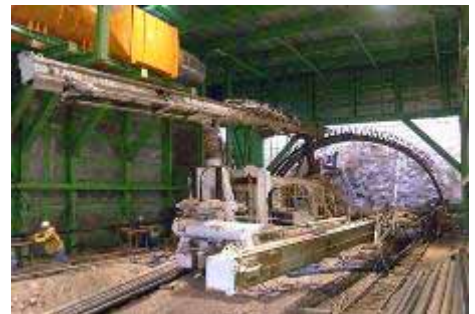
写真2 トレヴィチューブ工法施工状況

天端部については掘削開始前に、トレヴィチューブ工法を実施した。トレヴィチューブ工法では、専用機を用いて国道3号線影響範囲を全てカバーするように長さ42m、鋼管径139.8mmの超長尺太径鋼管の打設を行った。鋼管はトンネル天端部に周方向450mmピッチの2重配置とし、57本で打設した。

国道3号線直下のトンネル掘削に際し、天端や鏡面の崩落を確実に防止し、掘削にともなう地山の緩みを極力抑えるため、各補助工法を実施した。写真2, 3, 図3, 4に示す。

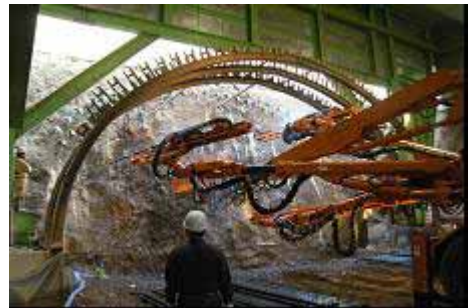
写真3 鏡ボルト工法施工状況

鏡面については国道3号線直下の破碎帯等で湧水をとまなう切羽崩落の恐れがあったため鏡ボルトを施行した。鏡ボルトはドリルジャンボを用いて長尺鋼管鏡ボルトを打設した。打設本数は1断面当り11本とし打設長は18m×1シフト、15m×2シフトとし、ラップ長を3mとした。
