打音法による合成床版のまだ固まらないコンクリートの品質管理

川田工業 正会員 ○磯 光夫 川田工業 正会員 小笠原照夫
 川田工業 松井 信武 川田工業 櫻井 英子
 佐藤工業 正会員 歌川 紀之 宇都宮大学 フェロー 中島 章典

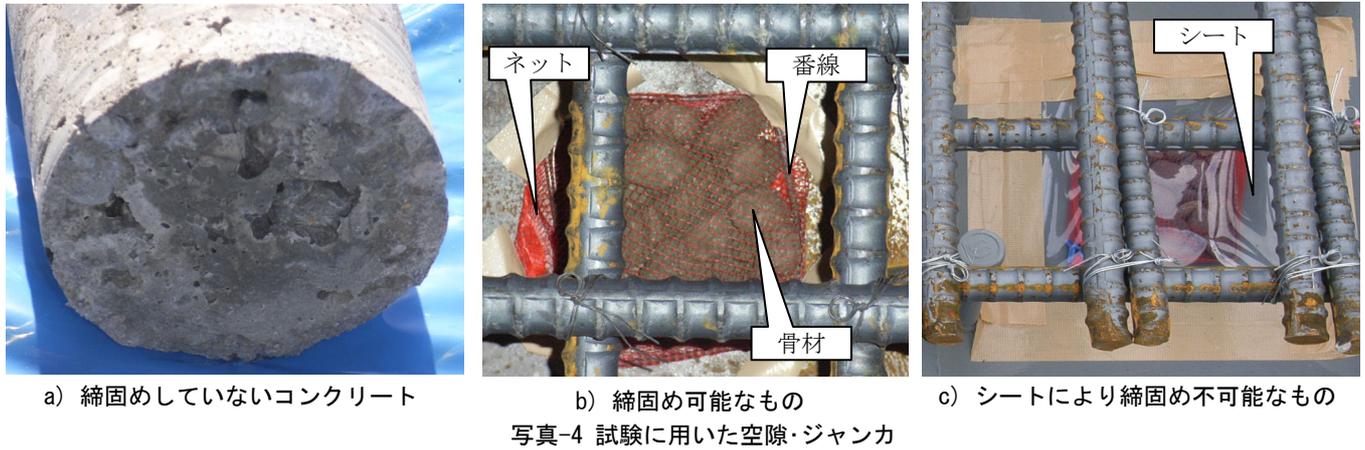
3タイプの空隙・ジャンカは、十分に締め固められたコンクリートと比較するために、**写真-4**に示すようにコンクリートを打設して締固めをしないもの、骨材を番線とネットで覆ったもの、および、骨材を番線とネットに加えてシートで覆ったものである。打音検査装置により、空隙・ジャンカなどが発見された場合には、**写真-1**に示すバイブレータなどを用いて、再度5秒間程度の締固めを行い、空隙・ジャンカをなくす方法について検討した。

合成床版の実物大供試体を用いたまだ固まらないコンクリートの品質管理に関する打音検査結果例として、健全状態の波形、空隙・ジャンカ状態の波形、および、閾値を組み合わせて示したものを図-1 に示す。打撃音の評価方法は、まず図-1a) に示す打撃力にて打撃音を基準化した波形の第1波目の振幅比の値に着目して判断した。判断に迷う場合には、図-1b) に示す周波数分布における卓越したフーリエ振幅の最大値に着目して評価した。これらの結果より、インパルスハンマで合成床版の底鋼板を叩くと、まだ固まっていないコンクリートにおいて空隙・ジャンカなどの締め固め不十分な個所は、図-1 に示すように振幅比やフーリエ振幅の値が閾値を超えることから発見できる。発見された空隙・ジャンカは、バイブレータなどを用いて再締め固めを行うことにより、写真-4a), b) の空隙・ジャンカであれば、写真-5 に示すように空隙・ジャンカがなくなり健全なコンクリートにできることがわかった。
