## 模擬腐食を導入した既設トラス橋圧縮斜材の耐力実験

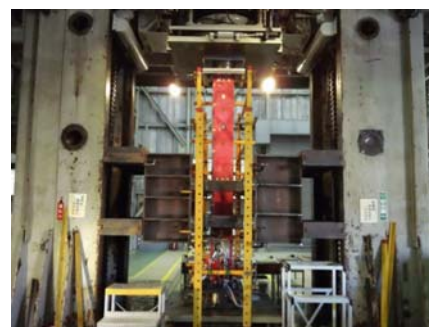
写真 1 試験体設置状況

(4)圧縮載荷装置と載荷方法・計測方法：圧縮部材の試験は、10MN 大型構造物試験機(東京衡機製作所)を用い、変位制御(載荷速度 0.01mm/s)の漸増載荷で行った。写真 1 に試験体の設置状況を示す。各試験体にはひずみゲージを各 88 枚貼付したほか、軸方向変位・面外変位は 38 台の変位計にて計測した。

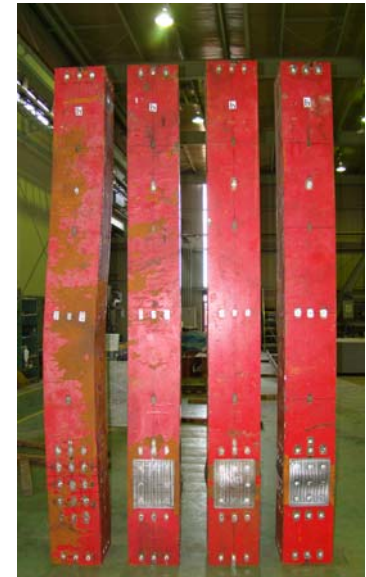
写真 2 試験体の全体変形  
(b 面側から撮影)表 3 圧縮実験結果 道示耐荷力  ${}^2P_{U0}=4258[\text{kN}]$
