## 桁端部に複合的な損傷を有する鋼 I 桁橋の耐荷力特性

○ (財) 海洋架橋・橋梁調査会 フェロー会員 吉田好孝  
 (財) 海洋架橋・橋梁調査会 正会員 秋山寿行  
 大日本コンサルタント(株) 正会員 龍田 斉

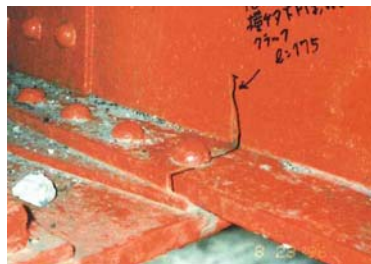
写真-1 桁端部の疲労亀裂

鋼 I 桁端部に見られる損傷の中で、亀裂と腐食は最も一般的なものである。写真-1 にソールプレート端部から生じた疲労亀裂の例を、写真-2 には腐食が進行して桁に断面欠損を生じ、支承の機能も損なわれている事例<sup>1)</sup>を示す。

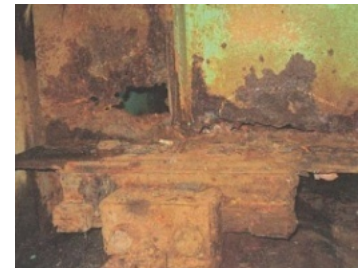
写真-2 桁端部の腐食
