## 桁温度を考慮した結露現象に関する考察

名古屋工業大学 学生会員 ○原 聡太郎  
 名古屋工業大学 正会員 永田 和寿  
 名古屋市 正会員 山田 仁

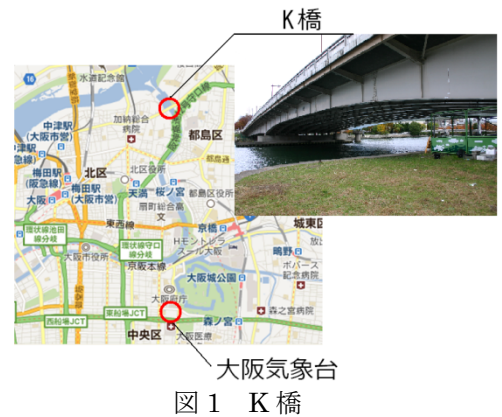
図1 K 橋

大阪府大阪市北区の淀川系大川に架かっている K 橋を計測対象とした(図1)。この橋は、1993年に、現在の2組の道路橋と1組の歩道橋として架設された。橋桁は8本のI桁と1個の箱桁から構成されている(図2)。

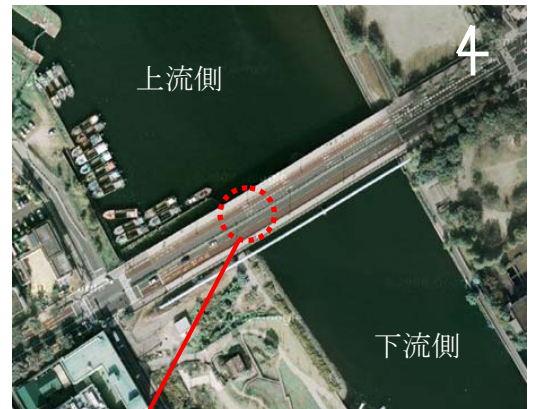
図2 K 橋の構成と機器設置位置

気象データと桁温度から結露の発生状況を定量的に評価することを目的とし、腐食電流、気温、湿度、桁温度の計測を行った。計測はACMセンサ、温湿度センサ、熱電対を使用し、2011年12月1日(木)から開始し、現在も継続中である。図2のように温湿度センサ、熱電対を設置し、ACMセンサは①～⑫まで上流側(北西側)から順に設置した。
