橋軸斜め方向から塩分の飛来する橋梁の飛来塩分と腐食減耗量の関係

長岡技術科学大学大学院 学生会員 坂井龍一
 長岡技術科学大学 正会員 岩崎英治
 長岡技術科学大学大学院 学生会員 佐藤由梨
 長岡技術科学大学大学院 学生会員 中嶋龍一朗

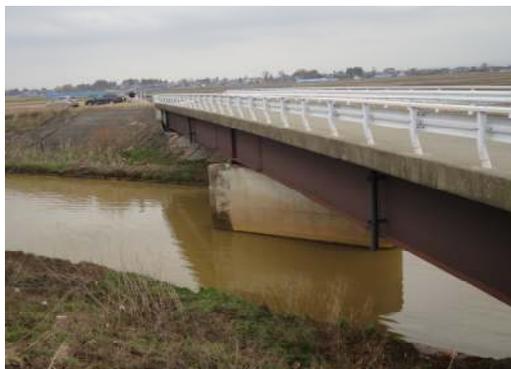
写真 1 対象橋梁全景

本研究の調査対象橋梁は離岸距離 10km の位置にある写真 1 のような橋梁である。飛来塩分を観測するガーゼ式塩分捕集器具と腐食減耗量を観測するワッペン式暴露試験片は、橋梁の右岸側、左岸側に設置している。図 1 に右岸側の計測器具の取り付け位置を示す。左岸側もこれと同様である。飛来塩分捕集器具と暴露試験片は、桁内のウェブ上、中、下部、下フランジ上、下面に外桁外面を除く各桁面にそれぞれ設置している。なお、塩分捕集器具は、2010 年 11 月 20 日に設置し、1 ヶ月毎に設置回収を繰り返し、観測月毎の飛来塩分を計測する。暴露試験片は 1 年間曝露し、腐食減耗量を算出する。
