## 予防保全型維持管理を目指した既設耐候性鋼橋梁の腐食減耗量の推定

株式会社ウエスコ 島根支社 正会員 ○松崎 靖彦  
 松江工業高等専門学校 正会員 武邊 勝道  
 松江工業高等専門学校 正会員 大屋 誠  
 松江工業高等専門学校 正会員 広瀬 望  
 益田市 建設部土木課

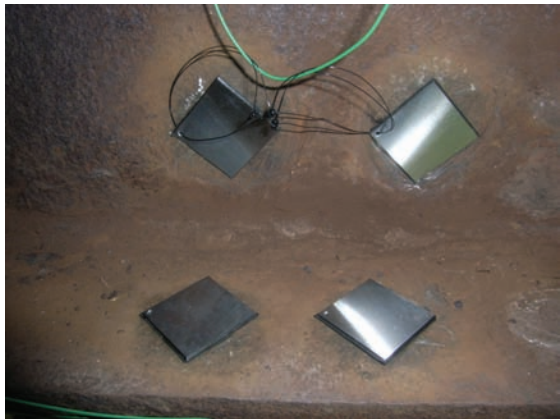
写真-2 A橋のウェブと下フランジ上面の試験片

対象の3橋梁には、曝露試験片を桁端部のウェブおよび下フランジの上下面に貼り付けた。また、飛来塩の計測用として、内桁端部の主桁直角方向（AV）と主桁下の主桁方向（BP：河川軸直角方向）を向いたガーゼ式捕捉器を設置した（写真-2,3）。また、A橋の桁端内面で温湿度の計測を開始した。本研究では、現在の腐食状況、試験片の1年間の腐食減耗量、飛来塩分量と温湿度から将来の腐食進行を考察する。
