## 平成 24 年 3 月 14 日 21 時 05 分頃の千葉県東方沖の地震で発生した液状化現象が与えた影響 —茨城県神栖市の事例に対する一考察—

筑波大学 正会員 庄司 学 学生会員 ○那波 悟志

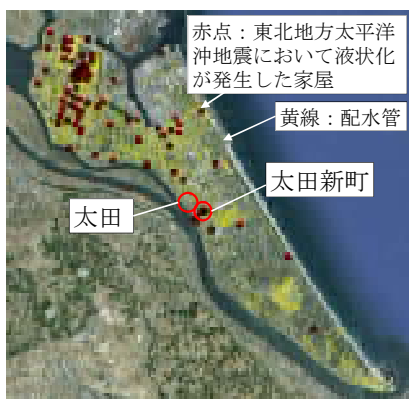
図 1 調査対象地区

**2. 千葉県東方沖の地震による液状化被害の概要** 液状化発生地点は現地調査および神栖市へのヒアリングにより同定した。現地調査は千葉県東方沖の地震の 2 日後の 2012 年 3 月 16 日に、液状化の発生した太田新町および太田で実施した (図 1)。図 2 には太田新町および太田において液状化が確認された地点を、写真 1 には各地点の液状化の状況を示す。写真 1 より液状化の痕跡である噴砂の発生が確認できる。神栖市によると、この地震による道路、上・下水道の地中埋設管および電柱などのライフライン施設に被害はなかった。

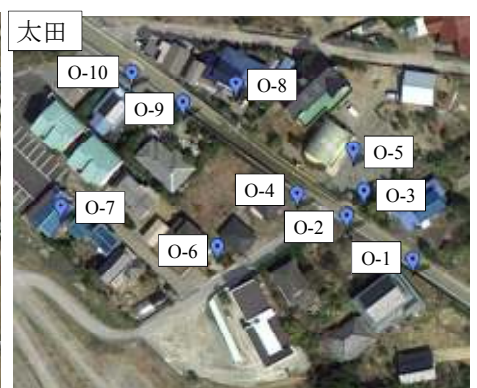
**3. 東北地方太平洋沖地震と千葉県東方沖の地震における液状化の空間的な関係** 図 3 には、東北地方太平洋沖地震における液状化発生地点の空間的な分布を示す[6]。液状化発生地点は、液状化が発生した家屋の位置を表している。図 3 より、液状化被害は神栖市の堀割、平泉、深芝、深芝南、知手および知手中央において主に発生したことが分かる。これらの地区においては、復旧に当たって路盤に対して液状化対策工法を実施中である。図 4 には、東北地方太平洋沖地震と千葉県東方沖の地震における液状化発生地点の空間的な分布を太田新町および太田について示す。東北地方太平洋沖地震においては、太田新町では液状化が発生したが、太田では液状化が発生していない。太田新町においては東北地方太平洋沖地震と千葉県東方沖の地震の両方において同一の宅地内において液状化が発生しており、これらの地点では再液状化が発生したと推察される。東北地方太平洋沖地震において液状化が顕著であった堀割、平泉、深芝、深芝南、知手および知手中央に関しては千葉県東方沖の地震では液状化が発生していない。配水管の被害地点との関係については、太田新町において東北地方太平洋沖地震で被害を受けている地点が千葉県東方沖の地震では被害が発生していない。千葉県東方沖の地震で液状化が発生した太田においては、いずれの地震においても配水管の被害は発生していない。
