## 小型梁構造物の曲げ疲労試験機の開発と疲労試験

中日本ハイウェイ・エンジニアリング名古屋㈱ 正会員 ○伏屋和樹, 竹市雅人  
中日本ハイウェイ・エンジニアリング名古屋㈱ 正会員 山田健太郎

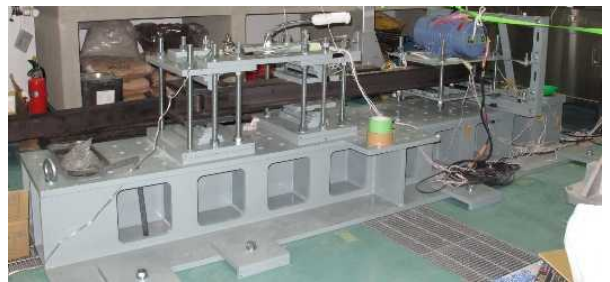
写真-1 疲労試験機の全景

長尺の試験体を疲労試験するために新たな疲労試験機を開発する必要があった.試験機は従来の「板曲げ疲労試験機」から長尺の試験体でも疲労試験が可能となる疲労試験機を考案した.概略を図-1,写真-1に示す.小型梁構造物の疲労試験を効率良く実施するために片持ち梁構造を採用し,载荷は偏心おもり付きのモーターを回転させることで外力を加えた.荷重範囲の変更はモーター内の偏心目盛を変化させる事,及び回転速度で調整することが可能である.また,载荷速度はモーターの回転速度と同等であるため,1~20Hzの機械性能範囲内でインバーターにより制御出来る.試験体への応力集中やフレッチング疲労を減少させるために,固定端はピン支承構造とした.また,試験体が長尺になることにより,弱軸方向へ振動する恐れがあった.その対策に横ブレ防止治具を製作した.

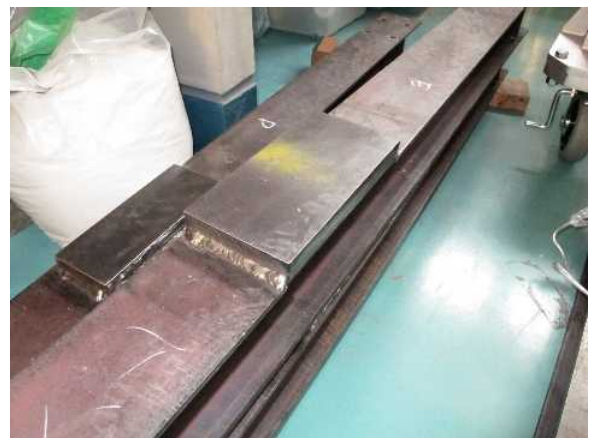
写真-2 試験体の溶接部(試験体5)
