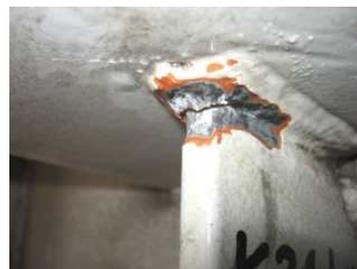
図 2 対象とした疲労き裂

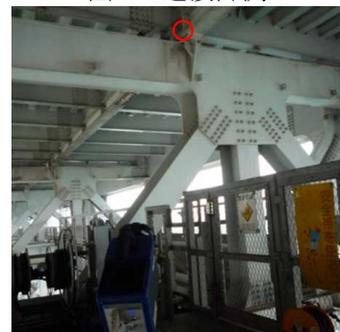
図 4 遠隔計測 (5.4m)

本実験では、橋梁を通過する自動車および鉄道車両による荷重負荷時に、き裂周辺に現れる熱弾性温度変動分布の計測を行った。計測にはMCTおよびInSbアレイセンサを搭載した赤外線カメラ（温度分解能 25mK）を用いた。昇降台が装備された内面検査車からの近接計測および検査路レベルからの遠隔計測（距離 5.4m）を行った。高速道路上を通行する車両による荷重負荷には、一般車両ならびに積載荷重が既知である荷重車を用いた。荷重車としては、雪氷対策用に使用されている散水車に水を満載させて使用した。散水車の総重量は22.3t、軸重は前輪 1 軸 6.4t、後輪 2 軸 7.8t、3 軸 8.1tであった。また、前輪とタンデム後輪中央までの距離は 4.8m であった。橋梁での自動車および鉄道の通過に合わせて、計測速度 157frames/s で 30 秒間、時系列赤外線強度分布を取得した。さらに、ノイズ改善のためのポスト処理として、赤外線強度変動の相対値分布を求める自己相関ロックイン処理を行った。

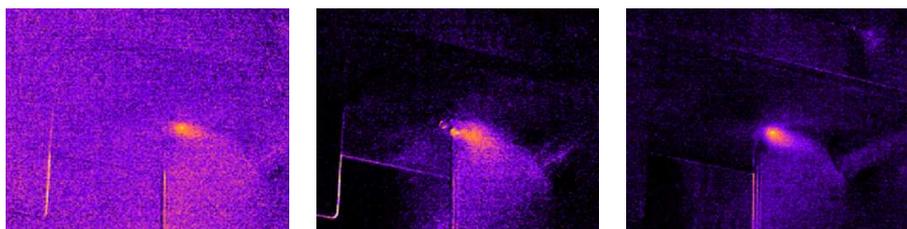
(A)防食塗装有-黒色塗装無 (B)防食塗装有-黒色塗装有 (C)防食塗装無-黒色塗装有

図 5 荷重源を下り列車とした場合の自己相関ロックイン処理画像

まず、近接計測によるき裂検出結果として、荷重源を下り列車および上り走行車線を通過する散水車とした場合に得られた自己相関ロックイン処理画像を図 5 および図 6 に示す。なお、自己相関ロックイン処理のための参照信号取得点は、き裂先端の近傍に設定した。自己相関ロックイン画像のコントラストは、参照信号取得点に対する赤外線強度変動の相対値分布を示している。図より、荷重源を列車および道路上の散水車としたいずれの場合においても、き裂先端を示す応力集中部が顕著に現れるとともに、その位置は溶接線内部にあり、き裂の進展を示している。また、き裂検出が最も厳しい(A)防食塗装有-黒色塗装無の条件でも、応力集中部が顕著に現れている。次に、遠隔計測によるき裂検出結果として、荷重源を下り列車および上り走行車線を通過する大型トラック（車重は不明）とした場合に得られた、(A)防食塗装有-黒色塗装無の条件での自己相関ロックイン処理画像を図 7 に示す。遠隔計測による視野の広がりにもかかわらず、き裂による応力集中部が鮮明に現れており、疲労き裂の検出が可能であることがわかる。

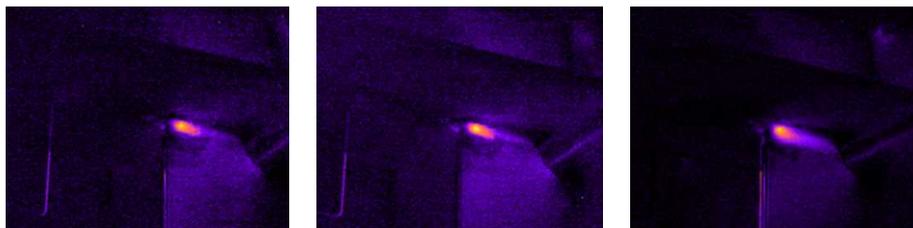
(A)防食塗装有-黒色塗装無 (B)防食塗装有-黒色塗装有 (C)防食塗装無-黒色塗装有

図 6 荷重源を上り走行車線を通過する散水車とした場合の自己相関ロックイン処理画像

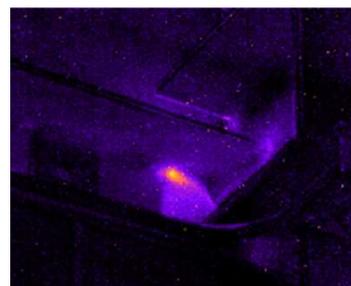
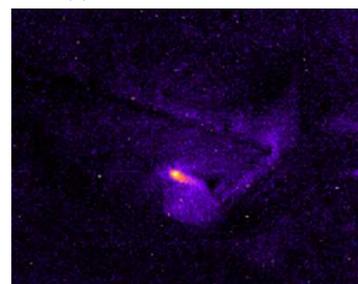
(a) 荷重源：下り列車

(b) 荷重源：上り走行車線
大型トラック

図 7 遠隔計測によるき裂検出結果
