自己相関ロックイン赤外線サーモグラフィによる鋼床版のデッキ進展き裂検出 ～ 現場計測による適用可能性の実証 ～

神戸大学 正会員 ○阪上隆英 滋賀県立大学 正会員 和泉遊以
首都高技術センター 正会員 小西拓洋 神戸大学 学生会員 松岡洋平

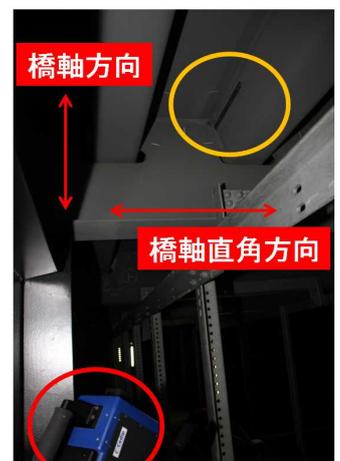
図1 計測状況

アレイセンサを搭載した赤外線カメラ(温度分解能25mK)を用い,計測速度157 frames/sで測定を行った.計測状況を図1に,計測対象部位を図2にそれぞれ示す.

計測対象は、首都高速湾岸線（神奈川地区）の鋼床版のデッキ進展き裂である。本実験では、き裂の発生していない横リブとの交差部、交差部から発生したデッキ進展き裂およびトラフリブ中央で発生したデッキ進展き裂の計測を行った。計測日は、平成23年10月4日であり、横浜市の平均気温は18.3℃であった。測定対象部には、防食のための塗装が施されていた。防食塗装膜があると、塗装膜内での熱拡散により、鋼板表面で起こる熱弾性温度変動が減衰・遅延して表面に現れる。また、赤外線計測においては、測定対象物表面の反射を防ぎ放射率を向上させるため、表面につや消し黒色塗装を塗布することが望ましい。本実験では、防食塗装膜および黒色塗装が疲労き裂検出性に及ぼす影響を調べるため、(A)防食塗装有-黒色塗装無、(B)防食塗装有-黒色塗装有、(C)防食塗装無-黒色塗装有の3種類の条件での測定を行った。この場合、き裂検出は、(C)から(A)の順に難しくなる。本計測箇所はボックス桁の中にあつたため、橋上を通行する大型車に赤外線計測のタイミングを合わせることは難しい。しかしながら、計測箇所は平日には大型車が頻繁に通行している位置にあり、大型車の载荷による熱弾性温度変動が30秒間の計測時間に検出された場合には測定データを保存、それ以外は破棄し、計測回数を重ねることでき裂検出に有効なデータの蓄積を行った。計測にはMCT

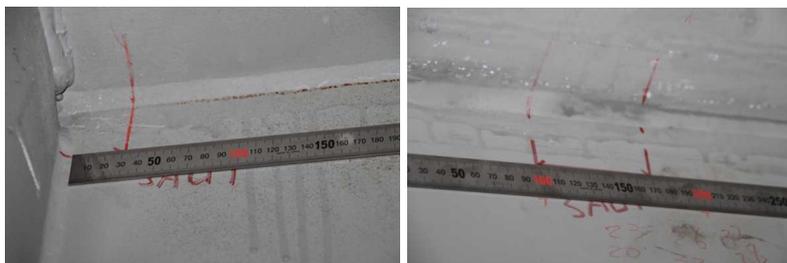
図2 測定対象部位

(a) 交差部 (b) 一般部

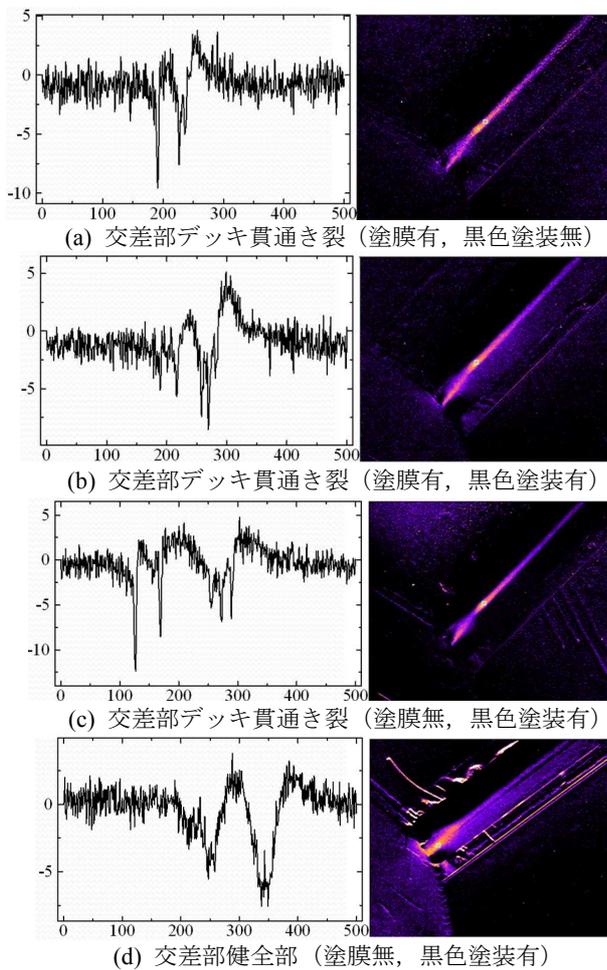
図3 交差部のデッキ貫通き裂の検出結果

まず交差部のデッキ進展き裂に対する自己相関ロックイン処理画像および参照信号取得点での赤外線強度変動波形を,健全部のデータとともに図3に示す.自己相関ロックイン処理のための参照信号取得点は,図中に□印で示した位置に設定した.自己相関ロックイン画像のコントラストは,参照信号取得点に対する赤外線強度変動の相対値分布を示している.赤外線計測の厳しさを条件が,前述の(A)から(C)へと順に緩和されるにしたがい,横リブ交差部から少し離れた溶接ビード上に,応力集中箇所が鮮明に見られることがわかる.これらを健全部(d)での応力集中位置(スカラップ付近)と比べると明らかな違いがあり,疲労き裂の進展を確認することができる.自己相関ロックイン赤外線サーモグラフィによる計測結果において,熱弾性温度変動が最も大きい点をもとに,デッキ進展き裂の先端位置を推定すると,横リブから48mmであった.これに対して,超音波探傷により推定されたき裂先端位置は43mmであった.超音波探傷から赤外線計測までの期間に,疲労き裂が進展していたことも考えられ,両者には良好な一致が見られたといえる.

自己相関ロックイン赤外線サーモグラフィによりデッキ進展疲労き裂を検出できることを,現場実験により証明した.横リブ交差部,一般部ともに,溶接ビード上にデッキ進展き裂の存在を示す応力集中箇所が鮮明に見られ,疲労き裂の発生・進展を確認できた.また,応力集中部の位置は,超音波探傷による推定位置と良好に一致した.

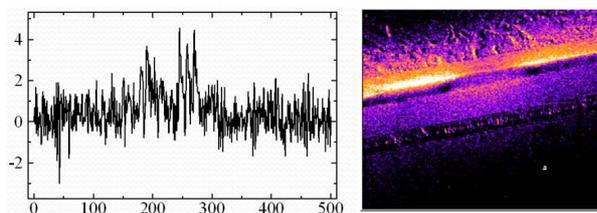
図4 一般部のデッキ貫通き裂の検出結果 (塗膜有, 黒色塗料有)

次に一般部に対する計測結果を図4に示す.デッキ進展き裂の両先端を示す2箇所の顕著な応力集中が検出できていることがわかる.さらに,熱弾性温度変動が最も大きい点をもとに,デッキ進展き裂の先端位置をもとにき裂長さを推定すると,64mmとなった.超音波探傷により推定されたき裂長さは70mmであり,両者には良好な一致が見られた.
