## 鋼床板の溶接補修工法の開発

(財)首都高速道路技術センター 正会員 ○村野 益巳  
 (財)首都高速道路技術センター 正会員 小西 拓洋  
 首都高速道路(株) 正会員 小西由人

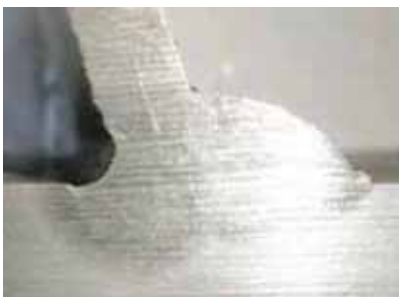
写真1 TIG再溶融による溶接ルート部の改善状況

溶融補修は、タングステン電極からのアークを利用して溶接部の再溶融を行うが、この際活性フラックスを添加することにより、アークが表面に広がらず溶接金属内部に深く侵入する特性を利用する。この特性により開先成型なしで 1 パスで 10mm 程度までの深い溶込みを実現でき、低コスト、短時間でデッキ下面からの補修が可能である。鋼床版を模擬した実寸試験体に対し施工試験を実施した際の内面側ルートの溶融状況を写真 1 に示す。溶け込み深さは条件により 8mm ~ 10mm に達する。ルート溶融のみなら低入熱でも可能であるが、電流が低いと不完全な溶込みとなる場合がある。

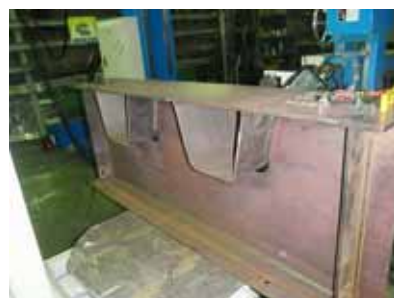
写真2 試験体および載荷図

した．試験体を写真2に示す．デッキとトラフリブの溶接は75%以上の溶け込みを確保している．疲労試験は各トラフリブ中央の50kNずつ、繰返し速度は5Hzで載荷した．ルート部から発生するき裂検出用に4本のトラフリブ溶接線近傍にゲージ長3mmのひずみゲージを止端から5mm位置に貼付し、ひずみ範囲をモニタリングした．試験体は横リブ支間は1500mm、リブ長さ300mmで、支点間に2本のUリブを配した横リブ交差部試験体とした．リブを左からA,B、4つの溶接線を左からA1,A2,B1,B2と呼ぶ．UリブAには横リブとの交差部110mmにTIGによる肉盛り溶接、UリブBには内面側にTIG溶融を行った．疲労試験結果として、まず図2にビード止端のひずみゲージの値の変化の例を示す．A1東側A1Eのゲージの値が載荷40万回当たりから変化し始めているが、UリブAの肉盛り部には76万回載荷時に疲労亀裂が発生した．その後、き裂の切除去を行ったが160万回で亀裂が再発生した．UリブB側は463万回載荷時にB2側でUリブ外側のデッキ側止端より疲労亀裂が発生し、続いてB1側でも同様の亀裂が発生した．通常のトラフリブ鋼床板ではこの位置に亀裂が発生した事例は希であり、内面TIG処理により疲労寿命は少なくとも5倍以上は長くなり溶接ルート部からの疲労亀裂は防止できると予想される．

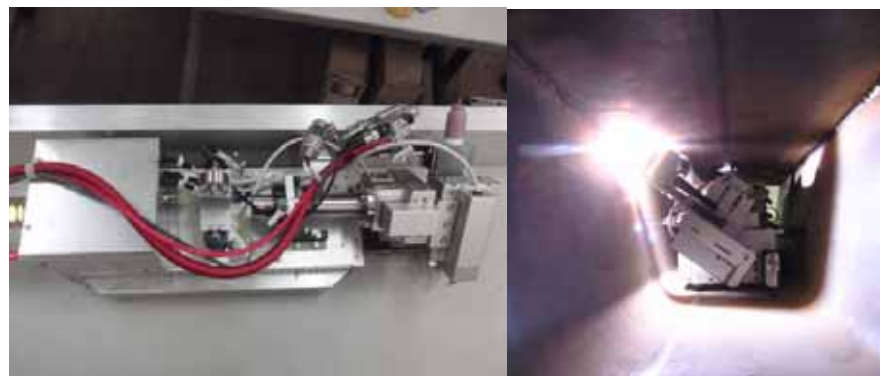
写真4 鋼床版トラフリブ内での補修状況

トラフリブ内部を走行しデッキとの溶接部の再溶融を行う補修装置を開発した．本装置はフラックスの塗布とTIG溶融を行う走行台車とTIG電源、制御装置より構成される．台車は320×240のトラフリブ内に収まり、倣いローラーを内壁面に押当てながら走行する．トーチの位置はCCDカメラを見ながら初期位置を調整し、溶融開始後は自動電圧制御機構(AVC)によりアーク電圧が一定となるようトーチの位置の前後調整を行う．補修部の品質確認についてはCCDカメラを用いて目視により確認する．現場でトラフ内の溶融部非破壊検査を実施することは難しく、施工試験の条件を正しく再現することによる品質確保を考えている．なお、本開発は首都高グループの共同研究「鋼橋の溶接補修技術に関する研究」の一環として実施されたものである．
