東北地方太平洋沖地震における鉄道盛土被害と盛土体地盤定数に関する一考察

JR 東日本 正会員 ○中村 貴志, 高崎 秀明

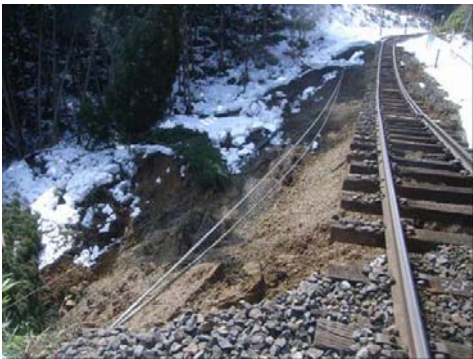
2011 年 3 月 11 日に発生した東北地方太平洋沖地震により、JR 東日本管内の鉄道路線においても広範囲に渡り被害が発生した。盛土構造物についても同様に、千葉県東部から宮城県北部を中心に被害が発生している。JR 東日本管内での主な盛土被害を表-1 に示す。被災状況は、崩壊や沈下、亀裂といった変状が発生し、復旧に数日を要するような大規模な変状も発生している（写真-1）。

写真-1 盛土被災状況

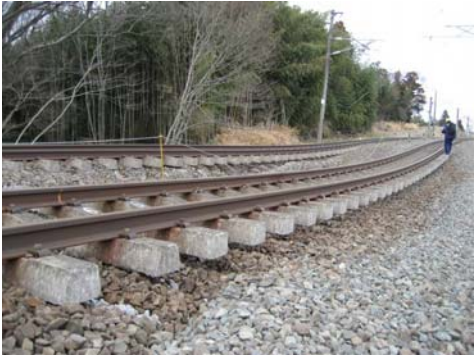
変形量解析は、土構造物標準に従いニューマーク法により行った。算定にあたり、荷重条件は地震発生時の状況を踏まえ列車荷重が載荷されていない状況とした。解析に用いた地震動は、被災箇所近隣の JR 東日本所有地震計観測波とした。地震観測箇所は対象盛土から約 7km 離れている場所に位置する。なお、対象盛土は南北方向が線路方向であるため、観測波は線路直角方向である EW 成分で解析を行った。対象盛土は、東北本線鏡石・須賀川間 210k650m 付近に位置し、1960 年（昭和 35 年）10 月に複線開業した高さ約 3m の盛土である。対象盛土は、延長 40m にわたり、約 600m<sup>3</sup> すべり崩壊しており、沈下量は 500mm 程度であった。対象盛土のプロフィールを表-2、被災状況を写真-2 にそれぞれ示す。

写真-2 検討対象盛土被災状況

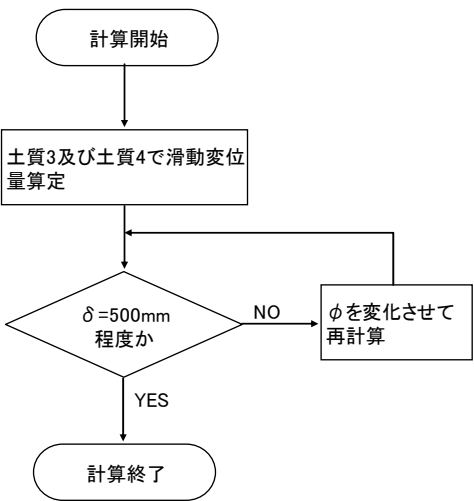
次に、ニューマーク法で算定した滑動変位量と実被害の変位量がフィッティングするよう地盤定数を変化させた。ここでは、粘着力  $c$  は変化させず、内部摩擦角  $\phi$  を変化させ、実被害の変位量である 500mm 程度となる地盤定数を推定地盤定数とした。地盤定数推定フローを図-1に示す。

図-1 地盤定数推定フロー

図-1のフローで地盤定数を推定した結果を表-3に示す。解析結果から、粘着力を土構造標準に記されている土質区分3の粘着力 ( $c=3\text{kN/m}^2$ ) と仮定した場合、対象盛土の内部摩擦角  $\phi$  は  $30^\circ \sim 32^\circ$  程度と推定された。変形量解析結果から得られた  $\phi$  は土構造標準に記されている土質区分3と同程度の値が得られた。解析結果から得られた円弧すべり面については、図-2に示すように、のり肩付近から円弧が切れる比較的浅い層が崩壊する結果となった。

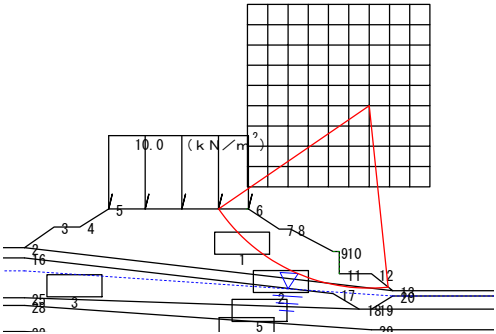
図-2 解析結果図 ( $c=3\text{kN/m}^2$   $\phi=31^\circ$ )

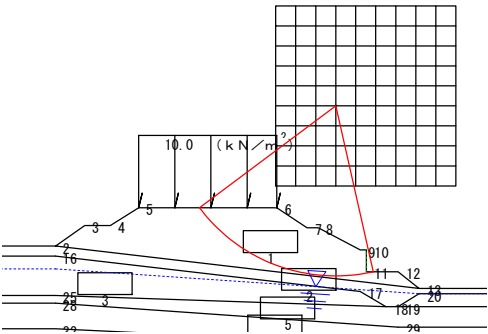
次に、土質区分4の粘着力 ( $c=10\text{kN/m}^2$ ) と仮定した場合、同様な解析を行った結果、 $\phi$  は  $9^\circ \sim 10^\circ$  程度と推定された。解析結果から得られた  $\phi$  は土構造標準に記されている土質区分4より小さい値となった。円弧すべり面については、図-3に示すように、上線と下線の間で円弧が切れる比較的深い層が崩壊する結果となった。

解析結果と対象盛土の被災状況を比較すると、図-3のような上下線間を境界にすべり崩壊していることから、対象盛土の土質は粘着力を評価できるものの内部摩擦角が小さい土質であったと推定される。

図-3 解析結果図 ( $c=10\text{kN/m}^2$   $\phi=9^\circ$ )
