ポリマーセメントモルタルを用いたコンクリート床版の応急補修

中日本高速道路      正会員    〇稲葉   尚文   辻岡   雷太  
太平洋マテリアル    正会員    大久保   藤和   佐竹   紳也   杉野   雄亮  
川崎重工業          正会員    小出   宜央

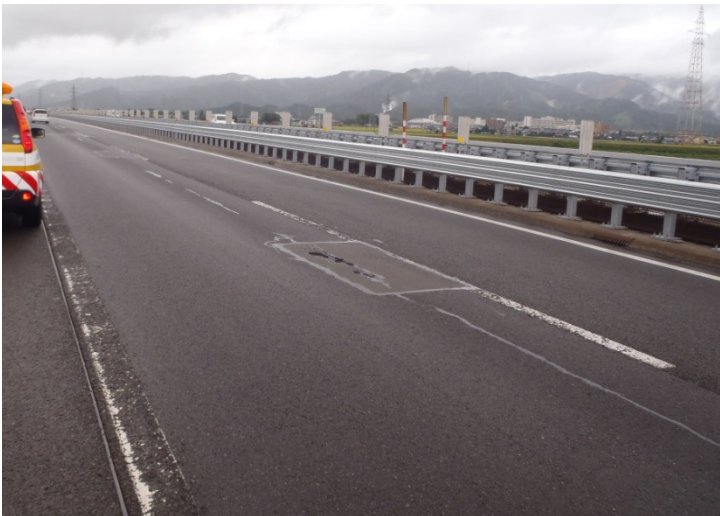
図-1 舗装面の損傷およびポットホール発生状況

積雪寒冷地における高速道路の橋梁コンクリート床版（以下 RC 床版という）については、凍結防止剤散布による塩害や、凍結融解作用による凍害により、劣化や損傷が顕在化してきたため、上面増厚や防水工等による補修・補強を順次行ってきた。しかしながら、RC 床版の補修・補強を実施したにも関わらず数年で劣化が進行し、それを起因とする舗装路面の損傷が発生している。損傷の度合いはさまざまであるが、最も一般的な損傷はポットホールであり、走行車両に与える影響が大きく、事故が発生した場合、管理瑕疵に問われる場合があり、応急的に舗装路面や床版の補修を行う必要がある。補修材料としては、損傷の度合いによりアスファルトを用いた常温合材や加熱合材にて行う場合と、床版を超速硬モルタルで補修後、舗装を加熱合材で補修する場合がある。しかしながら、上記の材料で補修を行っても、床版から早期に損傷してしまう。特に梅雨時期や雪氷時期によっては、1 週間後にはポットホールが発生する場合がある（図-1 参照）。  
このため、床版の補修材料を見直す必要があると考えた。本文は材料にポリマーセメントモルタルを用い試験施工を行ったもので、施工概要とその後の追跡調査状況について報告するものである。

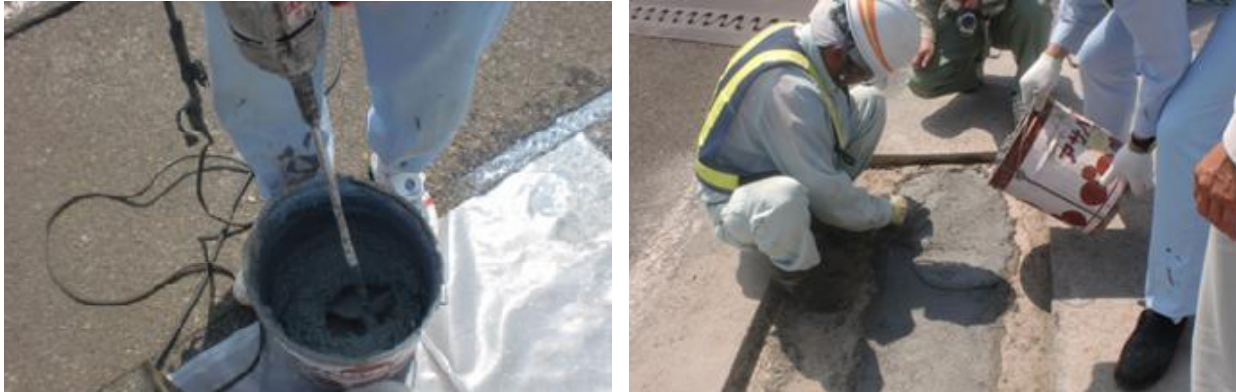
試験施工現場での練混ぜ及び流し込み状況を図-3 示す．通常の超速硬モルタルでの施工に比べ施工時間は半減しており施工性の向上が図られている．

図-3 施工状況(練混ぜ及び流し込み状況)
