表六甲河川における親水空間の整備状況と安全対策の課題

神戸市立工業高等専門学校	正会員	○宇野 宏司
神戸市立工業高等専門学校		加古 祐太
神戸市立工業高等専門学校	フェロー	辻本 剛三
神戸市立工業高等専門学校	正会員	柿木 哲哉

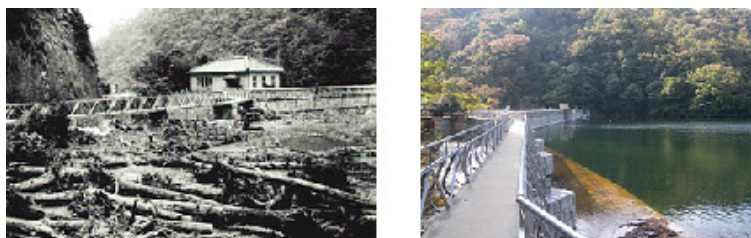
図-2 阪神大水害当時の布引貯水池(左) 現在の布引貯水池(右)

表六甲河川では今日までに，昭和 13 年阪神大水害（図-2），昭和 42 年災害，平成 7 年兵庫県南部地震などの災禍に見舞われ，その度に治水事業に励み，防災面の強化をはかってきた．

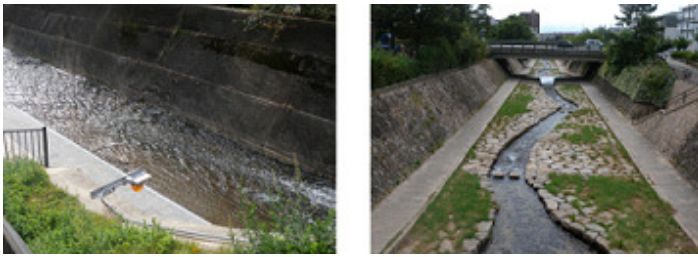
図-3 親水空間の形態 (形態1:右, 形態2:左)

調査の結果、表六甲河川の親水施設の形態は図-3に示す2つのタイプに分けられることがわかった。1つ目は、親水歩道が整備され、そこから護岸階段を利用して河川水に直接触れ合うことができる形である。人々はランニングやウォーキングで親水歩道を利用したり、地上の橋を経なくても親水ブロック等の河道内構造物を利用したりすることで渡岸することができる、言わば線的なつながりをもつ親水施設である。もう一つの形態は、親水歩道が整備されず所々に個々の親水施設が設けられている形態である。この場合は堤外地からの階段を利用してアクセスし、川の水に触れ合うことができるようになっている、言わば点としての親水施設である。本研究で対象とした河川では表-1のように分類され、周辺に住宅地が広がる河川ほど形態1の親水空間が見受けられる傾向にあることがわかった。これらの親水施設には、図-4に示す回転灯や図-5に示す看板が設置されており、利用者への安全の啓発を図っている。

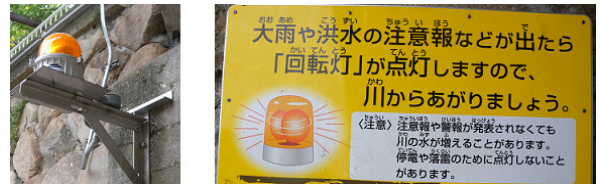
図-4 川の増水を知らせる回転灯

各河川の防災安全施設の整備状況は表-2に示すとおりであった。回転灯の整備は150m~600mごとに1基と河川によってばらつきがあるものの、多くが平成20年7月の都賀川水難事故以降に設置されたものであった。

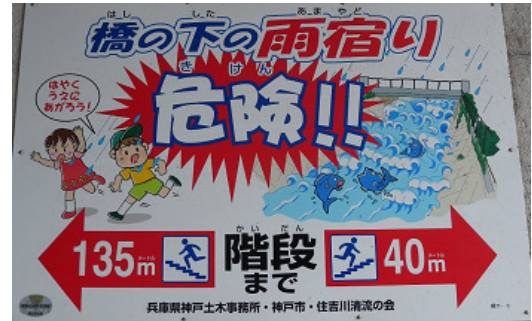
図-5 避難経路を示す看板

都賀川水難事故以降、表六甲河川の親水施設における防災安全施設の整備は充実したものとなり、利用者の安全確保が図られたように見受けられる。しかし、設置看板等が発信する情報が適切であるとは言い難い面もある。例えば、図-5の避難経路を示す看板においては、下流(図の右側)と上流(図の左側)それぞれの避難階段までの距離が明示されている。ここでの想定ハザードは河川の急激な増水であり、これを避けるために、より危険な方向へと導きかねない情報(上流への避難誘導)は不要であると考えられる。今後は、個々の河川の想定ハザードに見合った情報発信の改善が必要であると考えられる。
