渡良瀬川砂州におけるハリエンジュの繁茂状況に関する基礎的研究

宇都宮大学大学院博士前期課程 ○亀田 涼
宇都宮大学大学院准教授 池田裕一

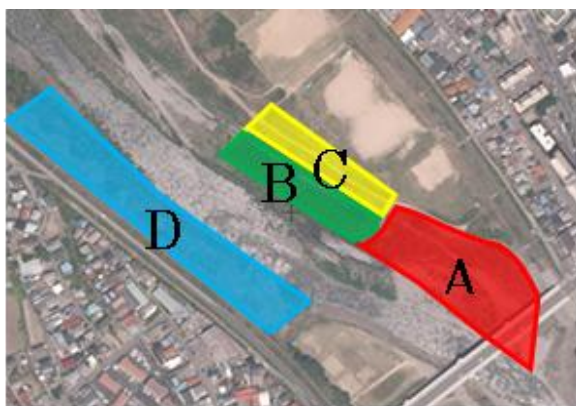
図 1 調査地点

調査地点は渡良瀬川中流部、群馬県桐生市の桐生大橋と錦桜橋に挟まれた区間とし(図 2)、4つのエリアにわけ年輪調査と毎木調査を行った。

- エリア A: 砂州上で、ハリエンジュが優占している領域
- エリア B: 砂州上で、ヤナギが優占する領域
- エリア C: 高水敷きの肩部分で、比高の高い領域
- エリア D: ABC の対岸、年輪調査を行うための領域

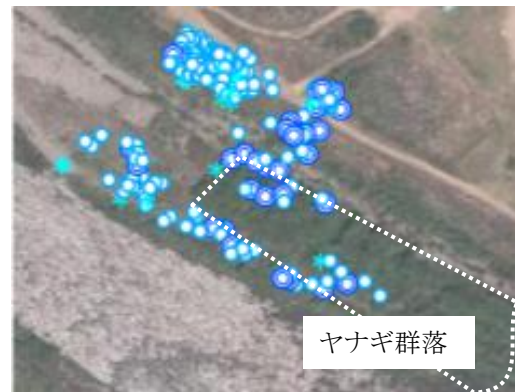
図6 エリアB 上流部およびエリアC の樹齢の平面分

エリアB 樹齢による分布の違いはあまり見られなかったが、エリアBとCの境界に沿う二次流路の周辺と、本川に沿う比高の高い領域、またヤナギ群落の入り口付近に特に分布していることがわかった。

エリアCでは最初は群落の下流側で繁茂し始めていたが、その後個体が大きく増加したのは群落の上流側であった。この領域はエリアA、Bより比高が3m高いが、調査時に群落全体にわたり根元に堆積物がみられた。これは201

1年9月の台風15号による出水のためで、その程度の出水ならばこのエリアに種子が漂着する可能性があると言えることがわかった。そこで調査地点上流部の高津戸観測所での最高水位の経年変化をみると、1994年、1998年、2001年、2002年に同程度の出水があったことが確認できた。またこれは各エリア侵入年と対応していることがわかった。またエリアCの侵入は1998年の増水と考えられるが、2001年2002年の出水で発芽が遅くなった可能性がわる。しかしその後は大きな出水がなく一斉に発芽し樹齢が4～6年のものが極めて多くなったと推察される。
