2009年7月24日九州北部豪雨時の氾濫解析および避難経路評価

本研究では、福岡市の樋井川流域を対象に2009年7月に発生した九州北部豪雨時の氾濫解析を行い、氾濫の状況の把握および避難時に住民が冠水した道路を歩いて避難所まで避難できるかについて評価することを目的としている。

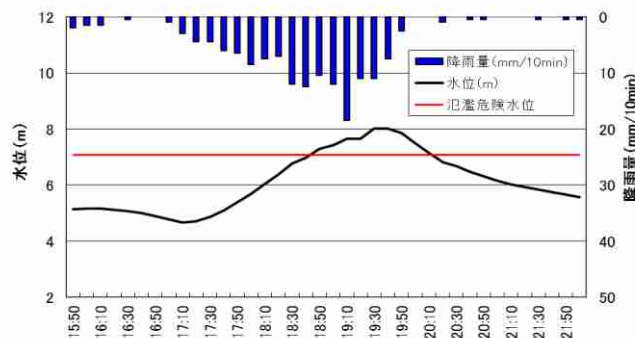
図-2 解析対象期間の10分間降雨量および水位
(樋井川中流域神松寺 田島橋)

解析に使用する降雨量データは、樋井川流域内に設置されている雨量計(神松寺)における2009年7月24日のデータを使用した。(図-2)

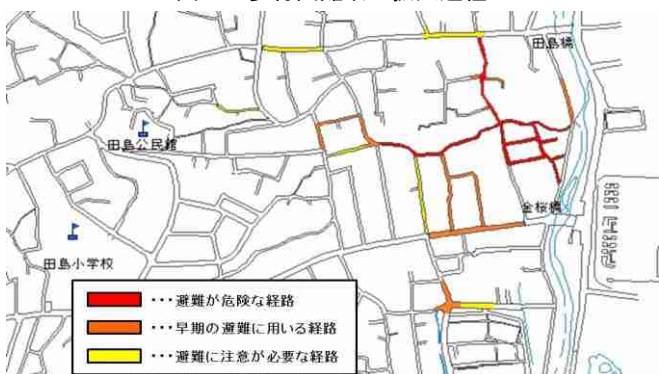
図-6 解析に基づく避難が困難となる経路

また、図-4、図-5、図-6では解析に基づく避難が困難となる経路を示している。これら結果からわかるように、多くの経路において歩行困難な浸水深に達しており、避難時期を誤ると安全な避難が困難である。田島小学校より東側の経路では、小学生が歩行できない領域が広く存在し、避難者の条件に応じた避難経路の提示が必要である。田島一丁目に避難勧告が出た19時18分の段階で内水氾濫によって水深50cmを超えている地点が多く確認され、避難勧告が実施された時点ですでに徒歩による避難が困難になる場所が生じていたことが分かった。この地域は、河川水位の上昇に伴い、フラップゲートが開かなくなったことで内水氾濫が発生した箇所であると考えられる。さらに、図-3の標高図からもわかるように、標高の高い箇所から雨水が表面流として集まることで、浸水深が大きくなったのではないかと考えられる。これら避難が困難となる経路に囲まれた地域では、避難勧告実施の時期を早めにし、安全率を高めることや、住民の自主的な避難が行われるよう、あらかじめ注意喚起をする必要があるといえる。また、避難が困難となる経路に囲まれた地域の住民は危険を冒して避難する必要はなく、浸水が落ちて避難所へ避難することが重要であると考えられる。2階建て住宅の住民は2階で待機することや、平屋の住民やマンションの1階住民は隣家や上の階の住民に待機させてもらうなど、コミュニティの繋がりを向上させることが必要である。
