第Ⅱ部門 河道内歩行者カウントシステムを用いた回転灯設置の効果に関する研究

神戸大学大学院工学研究科 学生員 ○守口 良平  
神戸大学大学院工学研究科 正会員 藤田 一郎

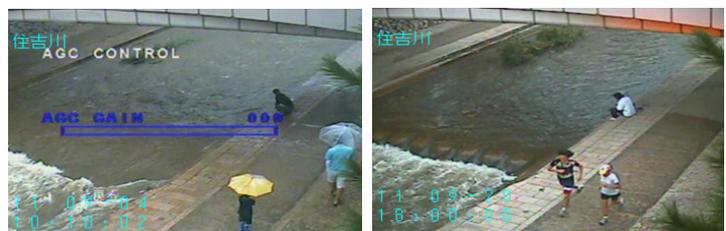
図-1 台風接近時の通行者(左:第12号, 右:第15号)

生活排水の流入がない清流であることや親水整備が施されていることにより、幅広い年齢層の利用者が散歩やランニング、川遊びなど様々な目的で賑わいを見せる一方で、大雨洪水注意報や警報の発令を示す回転灯が点灯しているにもかかわらず遊歩道に通行者も見られた。図-1は2011年に発生した台風第12号、第15号のある時刻の様子を示したものである。低水路が満たされるほどの出水で大きな水位上昇が確認できるが、遊歩道に通行者が存在することがわかる。

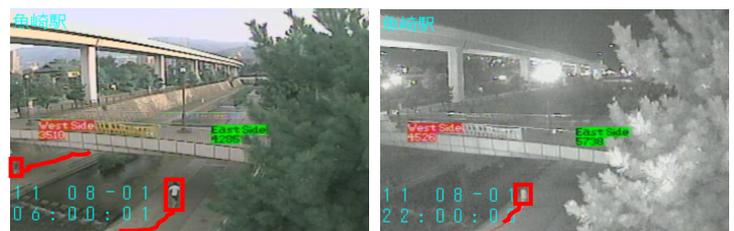
図-2 歩行者カウントシステム(左:昼間, 右:夜間)

カウント領域に入った通行者は赤い四角の枠で囲まれ、通ったルートを示される(図-2)。また、大きな特徴としては夜間になると自動的に赤外線モードとなるCCDカメラが使用されているため夜間においても正確にカウントできることが挙げられる(図-2右)。さらに動画像の記録にデジタルビデオネットワーク監視システム(SuperGuardXP)を利用しているので、10分毎の連続動画を切れ目なく現地に設置したハードディスクに保存できる点も重要である。

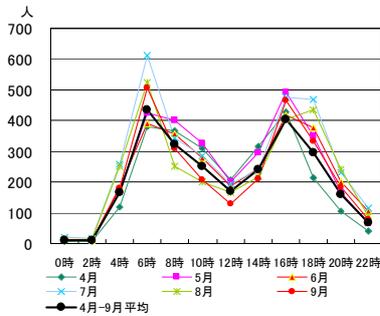
図-3 時刻別通過人数の変化

梅雨や台風等により降雨が多くなる4月から9月について2時間おきに通過人数の整理, 検討を行った. 住吉川には1日に平日で約2200人, 休日には約3000人がモニタリングカメラ区間を通行しており, 降雨がない日の通過人数を時間区切りで見るとどの月においても早朝6時と夕方16時にピークを迎え, 正午や深夜には減少することがわかった(図-3). また, 注目すべきこととしては深夜でも2時間でおおよそ10人がそれぞれ遊歩道を通過しているなど時刻に限らず通行者がいる点である. 図-4には降雨量に伴う通過人数を昼間(6時から16時)と夜間(18時から4時)で示しているが, 2時間で20mm未満の降雨では数十人が遊歩道を通行していることがわかった.

上記の各項目について図-3で示した時刻別通過人数の平均値(N)に対する通行者の減少率を図-6に示す. 同じ降雨の状態でも点灯があるとき(a)はないとき(c)に比べて多くて2割, 平均すると1割程度通行者が減少しており, 僅かながら回転灯による効果が見られる. 一方(b)で示すように, 前後に降雨があるもののその時間に降雨がない場合では通常の6割程度の通行者が遊歩道に存在しており, 雨の間の曇天状態の影響が見られる. これらのことから, やはり住民の親水空間利用には降雨の有無が大きく関わっていると考えられる. さらに回転灯が点灯しており2時間で10mm以上の降雨時でさえ, 数人から十数人が存在することがわかった(図-7). 水難事故の被害に遭う危険性が特に高いのはこれらの人であり, 急な水位上昇があれば避難できなくなる可能性が高い.

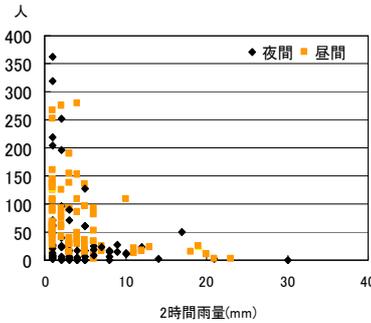
図-4 降雨量による通過人数の変化

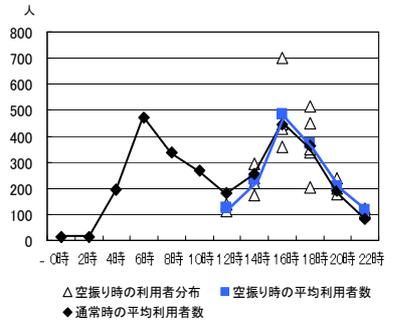
図-5 「空振り」時の通過人数

都賀川の水難事故以降, 急速に取り付けられた回転灯は大雨注意報が発令された時点で点灯し始め, 利用者に対して視覚的な避難啓発を行っている. 本研究では回転灯が点灯したにも関わらず, その期間の降雨量が0mmであった場合を「空振り」とした. 「空振り」は2011年4月から9月では計8回あり, その時の通過人数を図-5で示すが, 回転灯が点灯しているにも関わらず通常の通過人数と変わらないことがわかる. 即ち, 無降雨であれば回転灯の点灯による河道内からの退避行動は行われておらず, 点灯の効果はほとんどみられなかったといえる. 続いて「空振り」を除いた以下の3ケースで通過人数を見てみる.

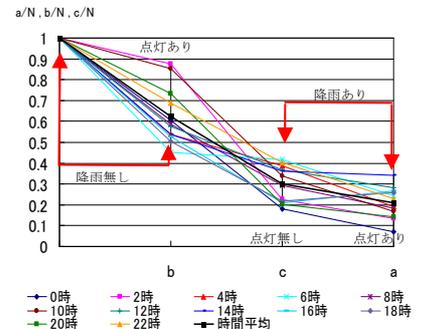
図-6 通行者の減少率

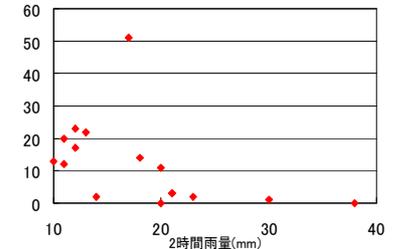
図-7 回転灯の点灯かつ降雨が10mm/2hr以上の時の通過人数
