東海地方における東北地方太平洋沖地震津波の伝播特性と津波被害

名古屋大学大学院工学研究科 学生会員 ○ 高杉 有輝
 名古屋大学大学院工学研究科 正 会 員 川崎 浩司
 名古屋大学大学院工学研究科 学生会員 鈴木 一輝

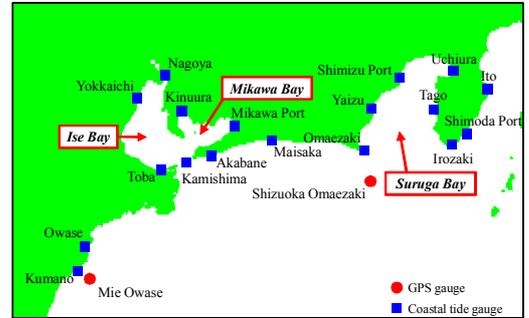
図-1 東海地方における潮位観測施設およびGPS波浪計の位置

図-1に、潮位観測施設およびGPS波浪計の位置を、図-2に、図-1で示した位置で観測された第1波と最大波の地震発生から到達までの経過時間と水位をそれぞれ示す。図-2(a)より、東海地方では、地震発生から約45分後に伊東で津波の第1波が最初に観測されたことがわかる。その後、愛知県、三重県太平洋沿岸へと順次襲来しており、第1波の到達時間は震源からの距離が近いほど早い。ただし、伊勢・三河湾内では、外洋の観測点に比べて津波の到達が遅く、湾口の神島で第1波が観測されてから、湾奥の名古屋・三河港に津波が到達するまでに約1時間経過している。これは、伊勢・三河湾の水深が外洋に比べて比較的浅いために津波の伝播速度が遅くなったことが原因であると考えられる。静岡県沿岸では、下田港を除き、第1波と最大波の到達時間に大きな差がないが、伊勢・三河湾および三重県南部では第1波から最大波到達までの間隔が1時間以上あり、特に三河湾北側湾奥に位置する衣浦では、第1波到達から4時間（地震発生から6時間）以上経過してから最大波が到達している。同図(b)の水位に着目すると、駿河湾では湾奥ほど最大波の高さが高くなる傾向があり、湾最奥の内浦では1.4mと駿河湾内で最も高い津波が観測された。同様の傾向が伊勢・三河湾でもみられ、伊勢湾内では湾奥の名古屋で津波高1.0mと東海地方において比較的高い津波となった。一方、駿河湾湾口の御前崎では、駿河湾湾奥と同程度の津波高であった。御前崎では、遠浅の海底地形が沖合に向かって舌状に広がっているため、津波が屈折し、岬先端に津波が集中したと考えられる。リアス式海岸を有する鳥羽や尾鷲では、最大波が1.8m、1.7mと東海地方最大級の津波が観測された。

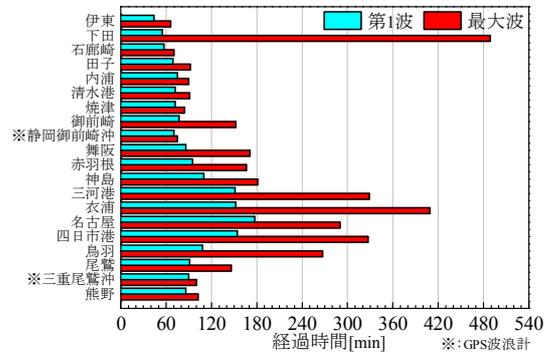
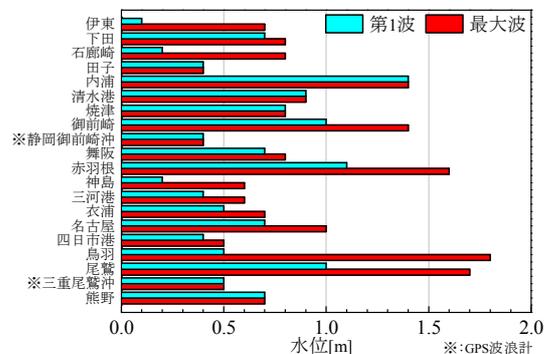
図-2 潮位観測施設・GPS波浪計における第1波および最大波^[1]

(a) 地震発生から到達までの経過時間

(b) 水位

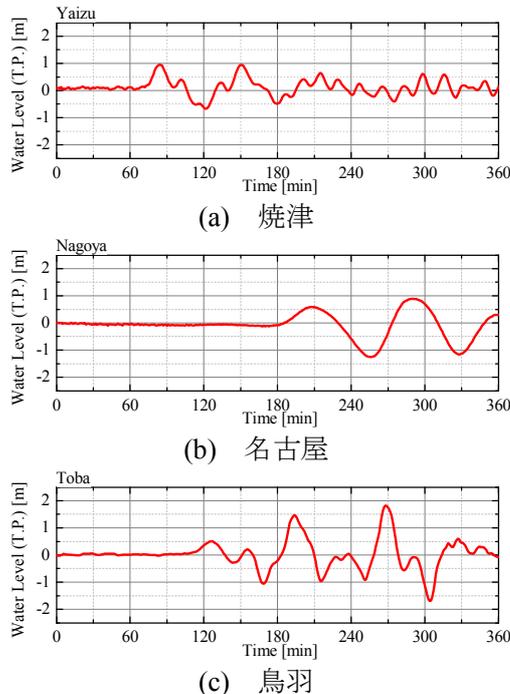
図-3 潮位観測施設による観測波形

東海地方で最も高い津波が観測された鳥羽周辺は、奥まった湾形状を有するため、津波が増幅されたと推察される。図-3に焼津、名古屋、鳥羽の潮位観測施設により観測された水位の時系列変化を示す。同図(a)の焼津では、短周期で同程度の高さの水位変動が連続して観測されている。同図(b)に示す名古屋では、前述のように、到達時間が他の地点に比べて遅くなっているのがわかる。また、緩やかな水位変動となっており、短周期成分がみられない。同図(c)の鳥羽では、第2波以降で水位変動が大きくなるのがわかる。この傾向は尾鷲についても同様である。

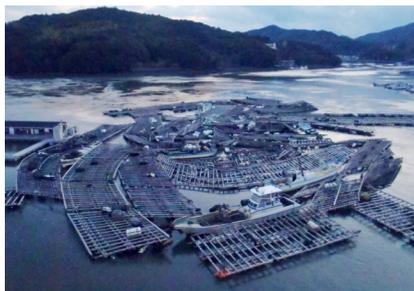
東海地方では、今回の津波による人的被害は皆無であったが、三重県沿岸では水産業被害や住居浸水被害が発生した。水産業被害は深刻であり、三重県沿岸の広範囲に及び、養殖筏の破壊・流失や、船舶の転覆などの被害が報告されている。表-1に示すように、今回の津波による水産業被害の総額は40億7700万円(平成23年5月末現在)とされている。被害の事例を写真-1~3に示す。写真-1, 2に示すように、養殖筏や網などの漁具が被害を受けた。これらの漁具は湾内に繰り返し到達する津波によって流出したと考えられる。湾によっては津波による渦が発生し、この渦により被害が発生したことが目撃されている。また、写真-3に示すように、迫間浦では多くの養殖マダイがへい死した。同様に、魚類、カキなどの養殖生産物への被害が三重県沿岸各地で発生しており、水産業被害の約9割を占めた。

写真-1 漂流して重なり合ったカキ養殖筏 (鳥羽市浦村)

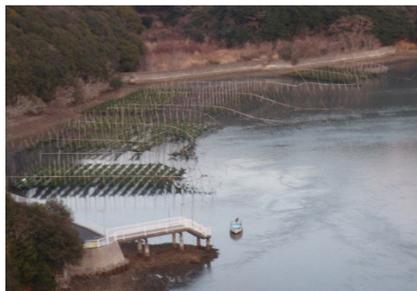
写真-2 流出した青ノリ網 (志摩市の矢湾)

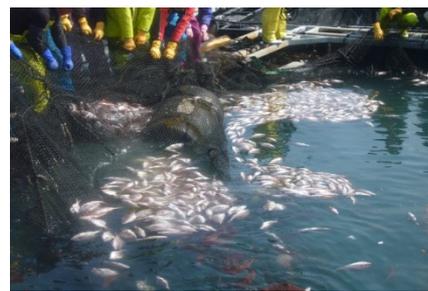
写真-3 へい死した養殖マダイ (南伊勢町迫間浦)
