## 気液二相流解析による斜面安定機構の解明に関する基礎的研究

長崎大学大学院 学生会員 ○吉田徳美 フェロー会員 蔣 宇静 正会員 杉本知史  
長崎大学大学院 正会員 李 博 学生会員 東 幸宏

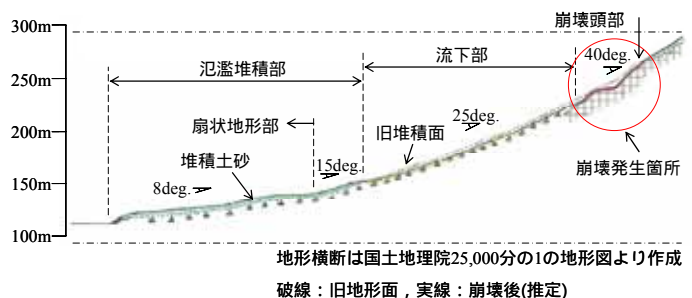
2009年7月に九州北部において集中豪雨が発生した。この豪雨により福岡県田川郡福智町で斜面崩壊が発生し、大きな被害をもたらした。図-1に斜面崩壊縦断図を示す。頭部の崩壊は基盤岩の風化部が崩壊したものであるが、それより下部は旧崩積土を巻き込んで流下した崩壊と推定される。この現場を対象として再現解析を行う。図-2に解析モデルを示す。基盤は弱風化岩(弾性体)、表層は風化土(弾塑性体)である。降雨強度は気象データを基に100mm/hとした。なお、解析に用いた物性値は表-1に示す。

図-1 福智町斜面崩壊の縦断図(推定)<sup>1)</sup>

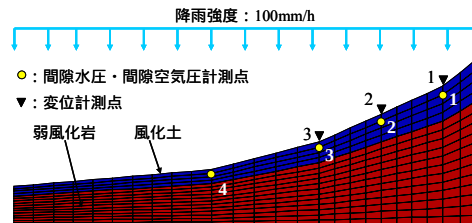
図-2 解析モデル

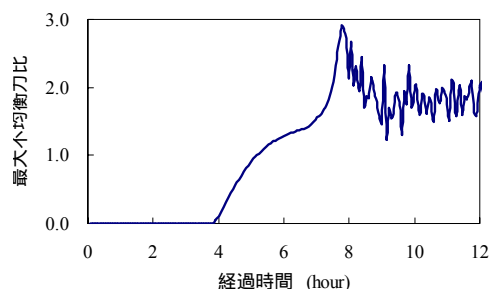
図-3 に最大不均衡力比の経時変化を示す。降雨開始 4 時間後付近で急激に増大していることから、降雨開始 4 時間後に斜面が崩壊したと考えられる。図-4 に計測点 2 の間隙水圧および間隙空気圧の経時変化を示す。時間の経過とともに間隙水圧・間隙空気圧ともに上昇し、崩壊発生時には正の間隙圧が生じている。図-5 に有効応力の経時変化を示す。間隙圧が増大する一方で有効応力は減少し、有効応力がマイナスになった後に崩壊が発生している。図-6 に降雨開始 4 時間後のせん断ひずみ増分の分布図を示す。斜面表層部でせん断ひずみが増大している箇所が確認できる。せん断ひずみ増分の分布から、崩壊形態は表層崩壊とみなすことができる。実際の崩壊斜面も表層崩壊であり、また、崩壊位置もほぼ同位置であると考えられる。図-7 に降雨開始 2, 3, 4 時間後の間隙水圧の分布を示す。時間の経過とともに間隙水圧が増大している。特に、崩壊発生箇所周辺で間隙水圧の上昇が見られる。図-8 に降雨開始 2, 3, 4 時間後の間隙空気圧の分布を示す。間隙水圧分布と同様に崩壊発生箇所周辺で間隙空気圧が増大していることが確認できる。

図-3 最大不均衡力比の経時変化

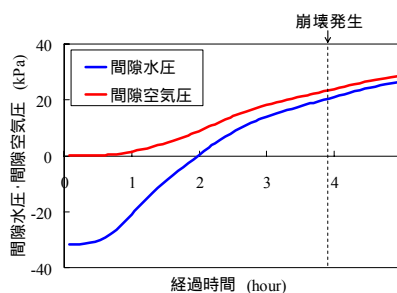
図-4 間隙圧の変化

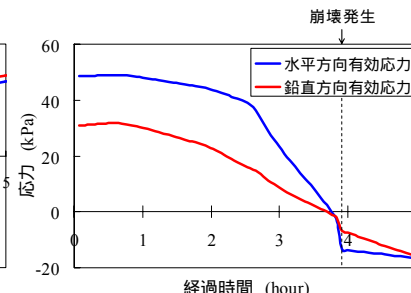
図-5 有効応力の変化

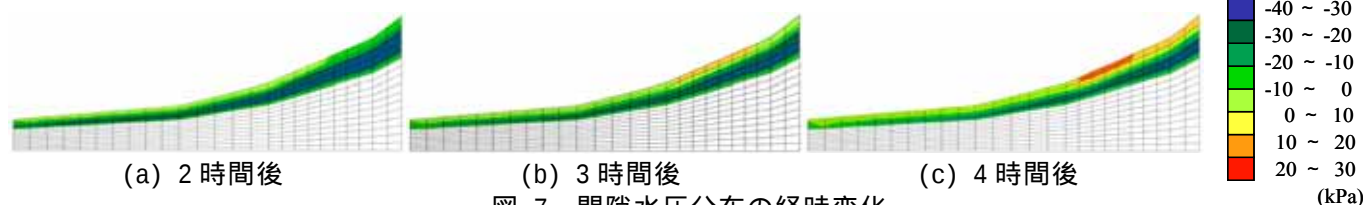
図-7 間隙水圧分布の経時変化

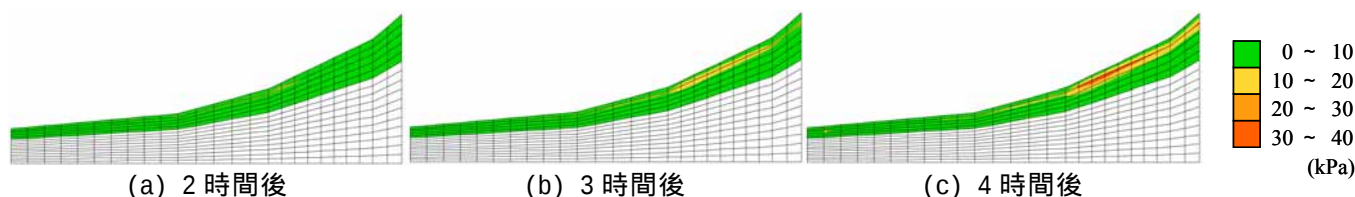
図-8 間隙空気圧分布の経時変化

雨水浸透により、特に崩壊部周辺で間隙圧が上昇し、有効応力が減少することで斜面崩壊が発生していると考えられる。
