## 固化改良体を用いた地下構造物の耐震補強効果に関する土槽載荷試験による検討

ハザマ 正会員 ○浦野 和彦 西村 毅 足立 有史  
豊橋技術科学大学 正会員 河邑 眞 学生会員 山崎 祥平

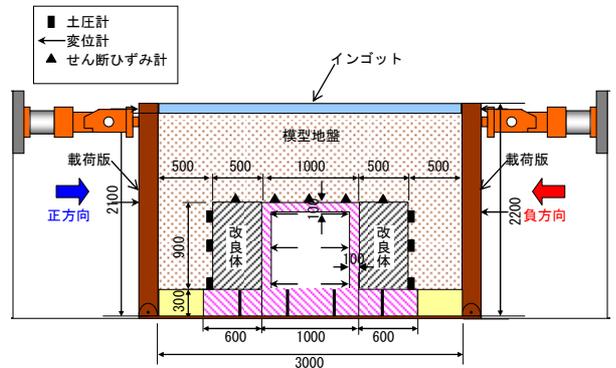
図-1 土槽載荷試験概要

図-1 に地下構造物の土槽載荷試験の概要図を示す。写真-1 に示す土槽の大きさは幅 3.0m×高さ 2.2m×奥行き 1.0m で、土槽内に構造物模型を設置し、表-1 の乾燥砂(東北珪砂 5号, 相対密度 90%, 単位体積重量 17kN/m<sup>3</sup>) により模型地盤を作成した。ここで、構造物模型の土被りは 2m 相当 (34kN/m<sup>2</sup>) を想定しており、不足分については鋼製インゴットで補充した。土槽の左右の載荷版は鋼製で、下端はヒンジ構造となっている。また、構造物模型の底面は PC 鋼棒で反力床に固定した。

載荷試験では地震によるせん断変形を模擬するため、載荷版上部に油圧ジャッキ先端を固定して水平方向に変位させる。ここで、地盤にせん断変形を生じさせるため、左右のジャッキに同一方向の同一変位を作用させた。載荷方法は、図-2 に示すような変位制御による正負交番載荷とし、60mm (変形角 3%) まで実施した。計測項目は、図-1 に示すように、ジャッキ荷重、試験体変位の他に、試験体周辺の土圧及び地盤のせん断歪みとした。

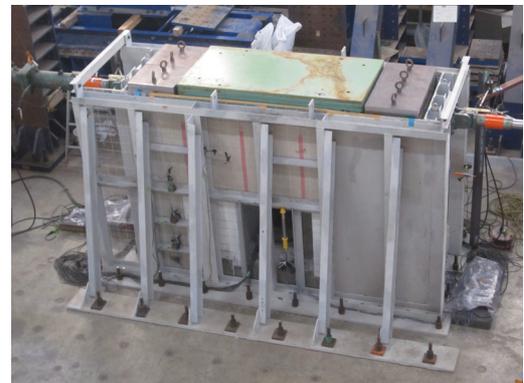
写真-1 載荷試験状況

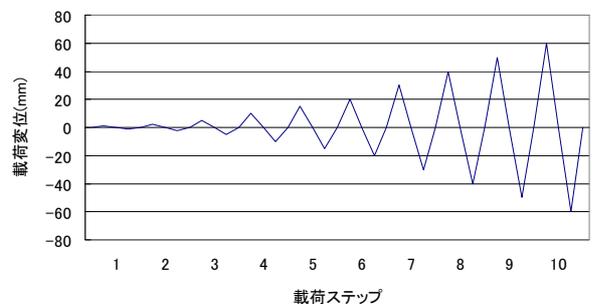
図-2 載荷サイクル

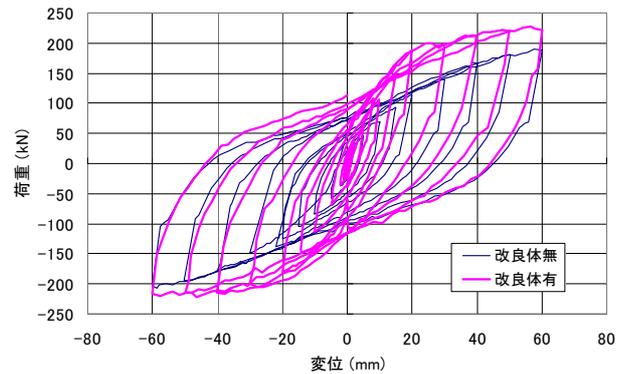
図-3 荷重－変位曲線

図-3 にジャッキ荷重－ジャッキ変位曲線を示す。構造物模型の鉄筋降伏は、改良体が無い場合にはジャッキ変位が約 15mm, 改良体がある場合には約 20mm 載荷時に側壁下端部で発生した。その際の構造物模型の側壁上端部の変位は 3mm 程度であった。固化改良体がある場合の方が無い場合と比較して大きな荷重となっており、固化改良体による補強効果が確認された。また、改良体の有無にかかわらず、変位の増加に伴い荷重は増加しており、これは地盤の受働抵抗力の増加によるものと考えられる。

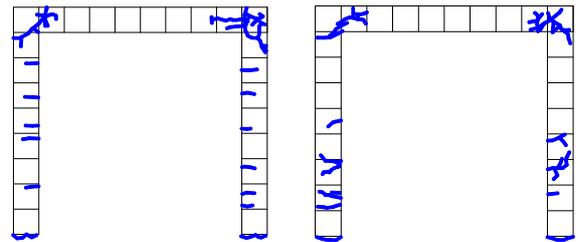
(a)改良体無し (b)改良体有り

図-4 構造物模型のひびわれ図

図-4 に構造物模型のひびわれ図を示すが、最初の鉄筋降伏は側壁下端で発生している。改良体が無い場合は、土圧が分布荷重として作用するため、ひびわれは側壁上から下まで全体的に発生している。一方、改良体有りの場合は、改良体の損傷による影響で端部以外に側壁中央部にもひびわれが発生している。写真-2 に固化改良体のひびわれ状況を示すが、改良体にはせん断による斜めひびわれが発生しており、気中載荷試験と同様な損傷状況である。また、改良体の下端には引張によるひびわれが発生していた。

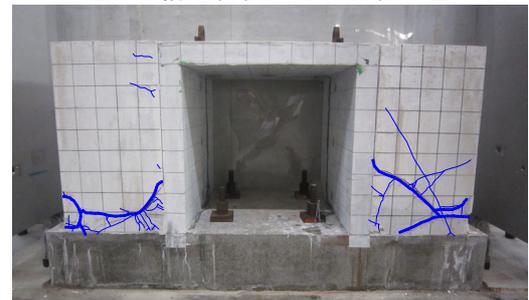
写真-2 固化改良体のひびわれ状況

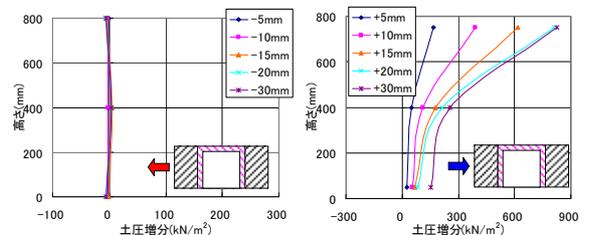
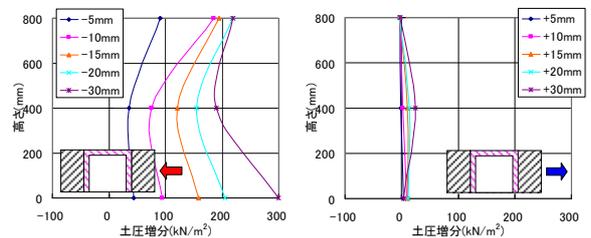
(a)左側壁

(b)右側壁

図-5 側壁の土圧分布(改良体有り)

図-5 に構造物模型の側壁に作用している載荷時増分土圧を示す。載荷版が側壁に近づく正方向載荷時の左側壁及び負方向載荷時の右側壁では最大で 300kN/m<sup>2</sup> を超える増分土圧が作用している。一方、載荷版が側壁から離れる正方向載荷時の右側壁及び負方向載荷時の左側壁ではほとんど増分土圧は作用していない。以上の結果より、試験体の左右で作用する土圧が異なっていることが確認された。

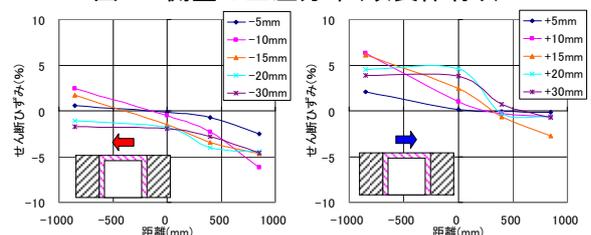
図-6 頂版のせん断ひずみ分布(改良体有り)

図-6 に構造物模型の頂版部に作用しているせん断歪みを示す。正方向載荷の場合には正方向のせん断歪み、負方向の載荷の場合には負方向のせん断歪みが計測されており、最大で 5% 程度の大きなせん断歪みの発生が確認された。
