## 第二東名長大切土のり面の鋼管抑止杭による地すべり対策

中日本高速道路㈱ 静岡工事事務所 大川了 秋山大輔  
 清水建設㈱ 土木技術本部 正会員 川崎廣貴  
 清水建設㈱ 名古屋支店 正会員 藤田宗寛  
 清水建設㈱ 名古屋支店 正会員 岡本茂 ○吉田幸一

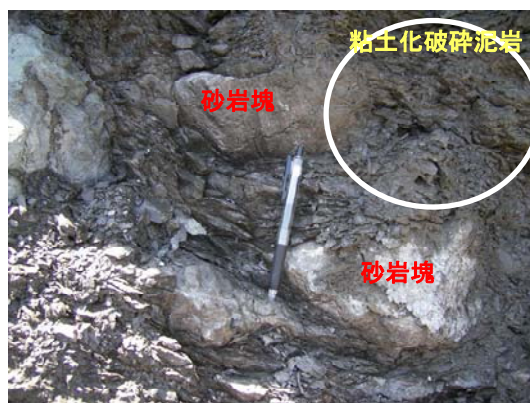
写真-1 破砕泥岩の粘土化状況

当該切土のり面の地質は、幾層もの泥岩破砕面が流れ盤となった軟岩地山で構成され、写真-1 に示すように部分的に砂岩塊が混入しており、泥岩破砕部は指圧跡が容易に付く程度の軟質で粘土化していた。

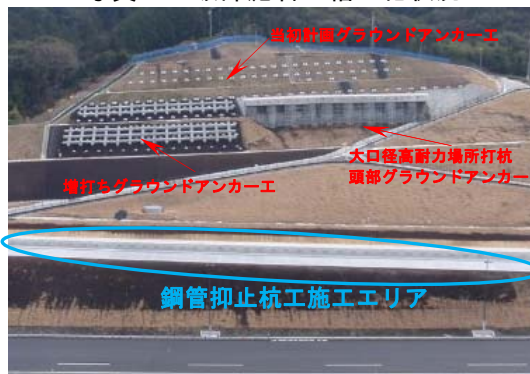
写真-2 対策工の経緯

この泥岩のり面の特徴は、掘削の進捗に伴い応力解放の影響で、当初想定した深度のすべり線よりもさらに深い位置で変位が発生し、すべり線の特定が困難な地山である。そのため、対策工を実施しても、傾斜計や荷重計の増加が収束せず、追加対策として、既設グラウンドアンカー一部に増打ちグラウンドアンカー工を、大口径高耐力場所打ちコンクリート杭の頭部にグラウンドアンカー工を施工した。そのため、本対策の地すべり鋼管抑止杭の設計では、すべり線を決定するために最終の本線高さまで掘削する試験切土を行い、その際の変位を傾斜計で観測し、その結果からすべり線を求めることとした。
