## 時系列高分解能衛星画像による陸前高田市の津波被災状況の調査

日本大学大学院 学生会員 ○高野淳  
日本大学理工学部 正会員 羽柴秀樹

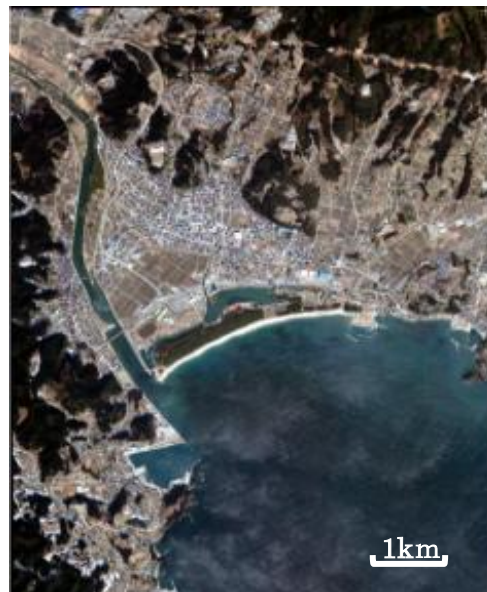
図-1. 調査対象地域(陸前高田市)

被災前に観測されたデータとして2010年2月23日、被災後に観測されたデータとして2011年3月20日共にWorldView-2によって観測されたものを使用した。調査対象地域は陸前高田市付近とした(図-1)。

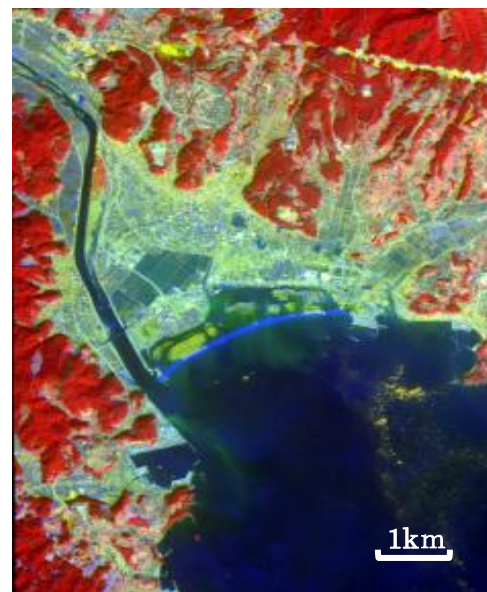
図-2. 被災前後のカラー合成画像

被災前後の画像の位置合わせを行い、被災後のBand7(NIR-1)画像をR、被災後のBand5(Red)画像をG、被災前のBand3(Green)画像をBとした、被災前後のカラー合成画像を作成した(図-2)。ここから海岸線や港湾施設、さらに市街地における被災状況の調査を判読により行った。
