## 旧タイプ PC グラウトの充填特性

(株) 高速道路総合技術研究所 正会員 ○宮永 憲一 正会員 野島 昭二  
正会員 青木 圭一 正会員 寺田 典夫

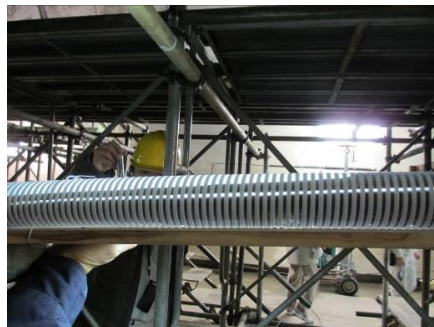
写真-1 下り勾配の空隙

グラウト注入直後における曲線部の下り勾配付近の空隙状況を写真-1に示す。曲線部の下り勾配付近において、グラウトがシース断面を満たすことなく流下する先流れ現象が発生した。また、時間の経過とともにグラウトの上側には、写真-2に示すブリーディング水の層が確認できた。

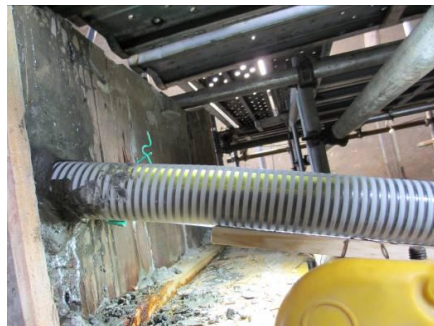
写真-4 定着部背面のブリーディング

定着部背面のブリーディング発生状況を写真-4に示す。グラウト注入直後はグラウトで満たされていたが、排出口ホースを閉じたあと、時間の経過とともにブリーディングが発生した。

昭和55年当時に使用されたPCグラウトの注入実験により、グラウトの先流れ現象によって、PCケーブルの下り勾配付近にグラウトの充填不足が発生する可能性があることが明らかとした。また、PCケーブルの下り勾配付近およびPC鋼材定着部付近にブリーディングによるグラウトの充填不足が発生する可能性があることを明らかとした。
