実構造物を想定したRC床版の再補修工法に関する実験的研究

1. はじめに

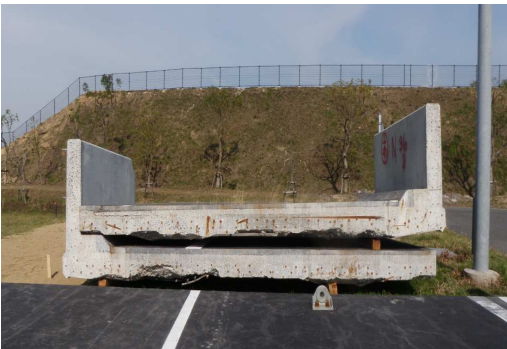
写真－1 試験体

試験体は、注入材料の種類および洗浄効果の確認のために、表－1に示す4つの試験体を使用した。水平剥離部の状況は、在来床版と上面増厚床版の境界部が広範囲にわたって剥離かつすり磨き現象によるコンクリート粉体が固化しており、剥離幅は平均で 0.7mm、最大で 2mm 程度であった。試験体の状況を写真－1および写真－2に示す。

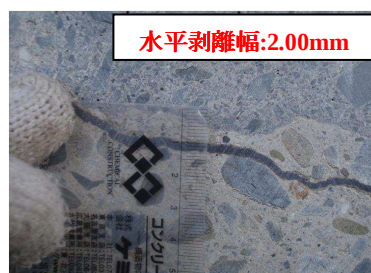
充填材注入試験は、模擬試験と同様に試験体下面から実施した。本試験では、高圧で注入すると床版が浮き上がる可能性があるため、0.3Mpa を上限として注入し、全ての孔から充填材が排出されたことを確認した。注入時間については、エポキシ樹脂（試験体 A）が約 60 分、アクリル樹脂（試験体 B）が約 90 分を要した。充填材の注入状況を確認するために試験体をウォールソーイング工法にて切断し、水平剥離部を目視確認したところ、空隙等は確認されず、細かいひび割れ部にまで注入されていた（写真-5 および写真-6 参照）。また、床版下面から水平剥離部まで削孔し、充填することから、2 重、3 重の空隙部が存在していても、全ての空隙部に確実に注入材が充填されているのを確認した。

写真-5 充填状況①

写真-6 充填状況②

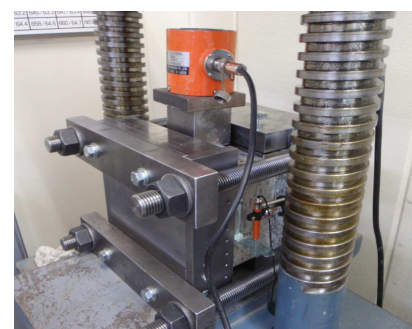
写真-7 押し抜きせん断試験状況

押し抜きせん断試験は、充填材注入試験後に切断した試験片（縦 20cm×横 20cm×厚 15cm）を試験体 A と B からそれぞれ 6 体ずつ採取し、

アムスラー試験機を使用して実施した。試験の状況を写真-7 に示す。

押し抜きせん断試験の結果を表-2 に記す。水平剥離部に若干ではあるが土砂が堆積していた試験片があり、他の試験片に対して小さな値を示したが、概ね 2.0～4.0N/mm<sup>2</sup> のせん断応力を確保することができた。
