## FWD 測定による舗装評価と損傷発生要因の推定

中日本高速道路株式会社 名古屋支社 正会員 小野 聖久  
 中日本高速道路株式会社 名古屋支社 市尾 暢彦  
 中日本ハイウェイ・エンジニアリング名古屋株式会社 正会員 ○高井 健志

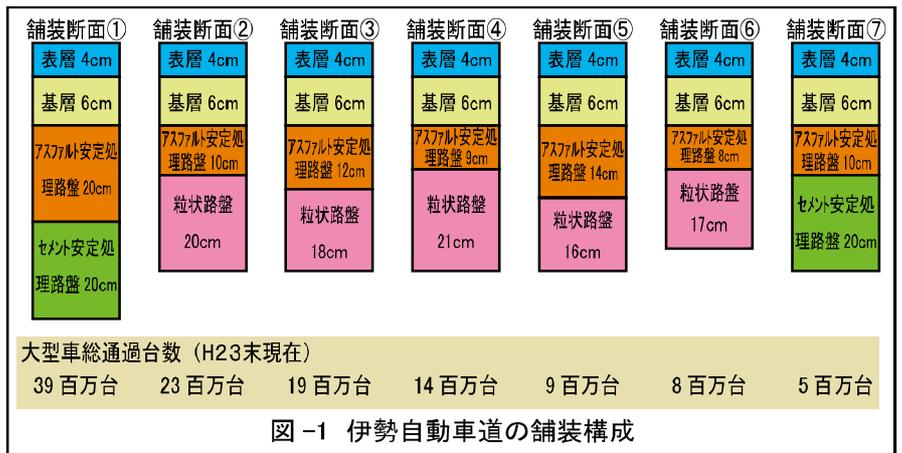
図 -1 伊勢自動車道の舗装構成

伊勢道では区間や供用年により設計された舗装断面が異なり、図 -1 に示す 7 タイプが使用されている。また、各舗装断面の供用後現在までの大型車総通過台数を合わせて図 -1 に示す。

伊勢道は各 IC 間による交通量の変化および開通時期が異なるため、同一基準での評価が難しい。しかし、現状の FWD 測定によるためみ量および舗装表面に現れている損傷で評価した場合、舗装断面 ④⑥に損傷の発生が多く見られ懸念される区間であることが判った。この舗装断面 の特徴は、下層路盤が粒状路盤であり、上層路盤のアスファルト安定処理が 10cm 以下となっていることである。今後、舗装の延命化を図りライフサイクルコストを最小にする上では、舗装構造の特徴を十分に把握した上で評価および補修工法の検討を行う必要があると考える。

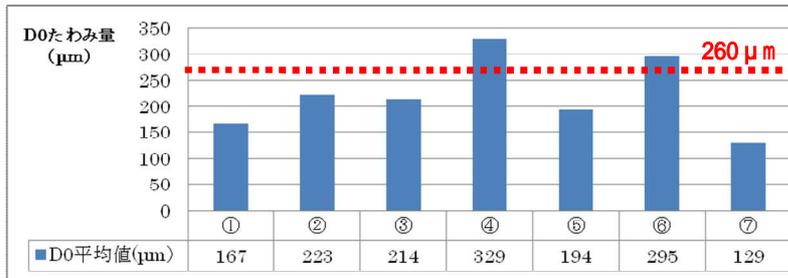
図 -2 各舗装断面での D0 平均たわみ量

FWD 測定した結果、各舗装断面の D0 たわみ量は図 -2 のとおりである。また、伊勢道の最大現況交通量から疲労破壊輪数を解析し求めた結果、D0 たわみ量の安全な領域上限値は 260 μm 以下となった。その結果、舗装断面④⑥については、すでに疲労破壊輪数に達しており、損傷の発生が懸念されることが判明した。

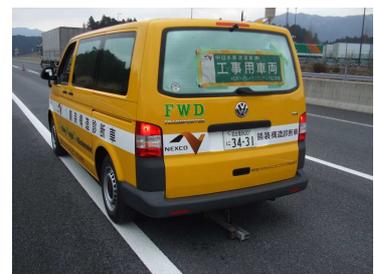
写真 -1 FWD 測定状況

FWD 測定データを用いて舗装の健全度評価をする場合には、「たわみを用いた方法」および「弾性係数を用いた方法」があり、後者は FWD のたわみ量から各層の弾性係数を逆解析し算出するため、解析に多大な時間を必要とする。しかし、前者は簡易的な手法で解析できるため、この方法を用いた解析を行うこととした。

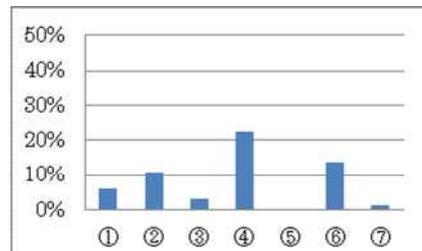
図-3 必要 TA の不足発生率

FWD 測定のためみ量差 (D0-D150) より、式-1 を用い現況の等値換算厚 TA0 を推定した。その結果、推定した残存等値換算厚 TA0 が必要 TA より小さい箇所においては、現段階では TA 不足と判断した。舗装断面ごとの TA 不足が懸念される箇所の発生率は、表-2 および図-3 に示すとおりであり、④および⑥の舗装断面がやや大きめの値となっており、TA 不足であることが判った。

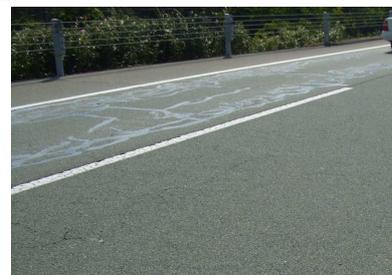
FWD 測定のためみ量差 (D0-D20) より、式-2 を用いアスファルト混合物層の弾性係数 E1 を推定し評価した。一般に、弾性係数が 6,000Mpa 以下となる場合には、アスファルト混合物層に損傷が発生している可能性が高いといわれる。舗装断面の弾性係数が 6,000Mpa 以下となる箇所の発生率は表-3 に示すとおりであり、②④⑥の舗装断面が比較的大きな値を示すことから、アスファルト混合物層に損傷の発生が推測される。

写真-2 舗装断面④に発生した損傷
