## 2 層型アスファルト混合物のわだち掘れ性状について

苫小牧高専 学生会員 ○喜多 俊平  
 苫小牧高専 正会員 近藤 崇  
 苫小牧高専 高橋 正一

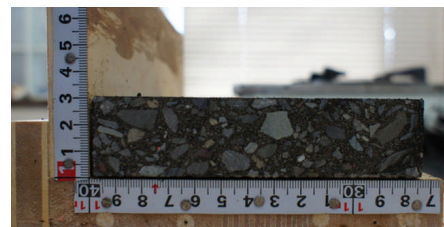
写真-1 供試体作製時

**写真-1~4** に各行程において供試体中央部をカッターで切断し写真撮影を行った画像を示す。本考察において、供試体内部の骨材の側方方向への移動を流動、鉛直下方向への移動を圧密と定義し、オーバーレイ前の供試体を1層型、オーバーレイ後の供試体を2層型と記す。また、2層型の場合、はじめに作製したアスファルト混合物を下層、オーバーレイ時に上に載せたアスファルト混合物を上層と称する。

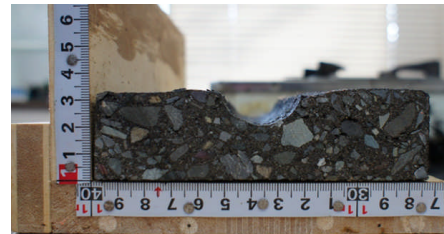
写真-2 APA試験後

**写真-2** より、骨材は放射状に広がるように移動し、わだち掘れが生じている。わだち掘れの影響を最も受けているのは、わだち掘れ部分の底面付近の鉛直下方向であり、 $2 \sim 3\text{mm}$  程度の骨材の移動が見られ、大きく圧密が進行していることがわかる。一方、オーバーレイ後の断面である**写真-3**と**写真-2**を比較すると、これは、オーバーレイをする際に上に載るアスファルト混合物と供試体型枠の温度を  $160^\circ\text{C}$  とし、締固めたのに対し、1層型は室温であったためだと考えられる。2層型となった後の下層表面には形状の変化が見られないためオーバーレイによる影響を受けていない。次に**写真-4**より、上層の骨材は、放射
