## アスファルト舗装の効果的なクラック補修工法に関する一検討

大成ロテック（株）北海道支社 正会員 ○小栗 直幸  
 大成ロテック（株）技術研究所 正会員 紺野 路登  
 (独) 土木研究所寒地土木研究所 正会員 丸山 記美雄

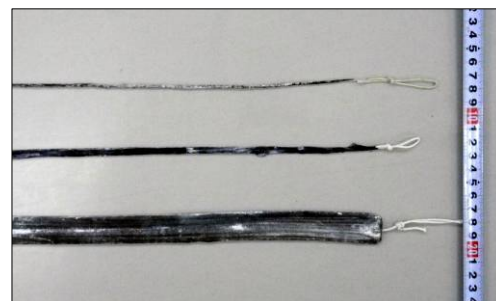
写真-1 紐状シール材

当該補修工法は、直径 1mm 程度の綿製の撚り紐に特殊改質アスを含浸させた“紐状シール材（写真-1 参照）”を使用する<sup>2)</sup>。特殊改質アスは変形追従性や応力緩和性に優れ、舗装体の収縮によるクラック部の開きに対する追従性が高く、低温時に硬く脆くなりにくい等の特長を有している。“紐状シール材”は、クラック部に容易にかつ確実に充填することが可能であり、撚り紐への特殊改質アスの含浸と石粉塗布を繰り返すことで、様々なクラック形状に対応した長さ・太さに調整ができる。

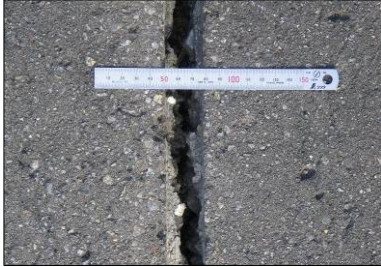
写真-3 既設のクラック部

寒地土木研究所の苫小牧寒地試験道路において、平成 23 年 11 月に、横断クラックおよび横ジョイントを対象とした当該補修工法の試験施工を実施した。試験施工では、施工性及び供用性の確認を目的とし、高弾性タイプと低弾性タイプの従来型シール工法と比較を行った。試験施工の工区割りを表-2、既設舗装体のクラック部の一例を写真-3 に示す。当該補修工法は、全てのクラック幅に対し確実な充填が行え、良好な施工性を確認した。なお、クラック部を挟んだ舗装体の両端にピンを埋め込み、クラック部の開きを観察することとした。

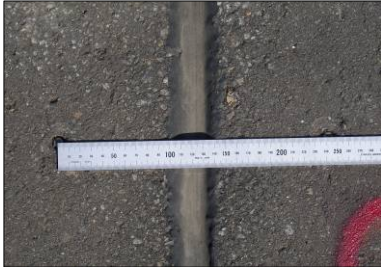
写真-4 当該補修工法

それに対し、当該補修工法は、クラック部の開きに追従できており、隙間等も見られず良好な状態を維持していた。このことから、従来型シール材と比較して、低温時の変形に対する追従性や応力を緩和する能力が高いものと考えられる。

一冬経過した平成 24 年 3 月に追跡調査を実施した。一冬経過後の各種シール材の状況を写真-4~6 に示す。ピン間隔の測定により、クラック部は 2~5mm 程度の開きが確認された。

試験施工及び一冬経過後の追跡調査によって、当該補修工法の有効性を確認することができた。当該補修工法はクラック細部への充填と既設舗装体との一体化に対して有効であり、まだ一冬経過後ではあるが、北海道の極寒期で 2~5mm 程度のクラック部の開きに追従できることが確認された。

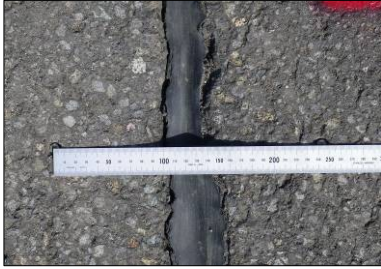
写真-5 従来型高弾性

従来型シール材は、高弾性タイプと低弾性タイプともに 2~5mm 程度の隙間が確認された。原因として、①クラック部の開きに追従できないこと、②シール材自身の温度収縮、が考えられる。
