## 再生 PET メッシュシートによるトンネル覆工コンクリートはく落防止工法の開発

清水建設(株) ○(正)木内勉 (正)平野宏幸 (正)西村晋一 石田駿介  
 (株)高速道路総合技術研究所 (正)佐伯徹  
 東京大学 (正)大久保誠介 (正)福井勝則  
 岐阜工業(株) (正)稲川雪久 (株)サンゴ 石川常夫

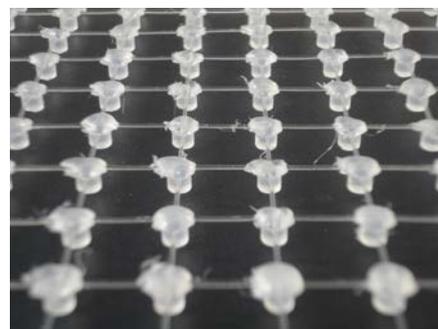
写真-1 PET メッシュ

PET メッシュの基本的物性を表-1<sup>1)</sup>に示す。また、本メッシュの外観を写真-1に示す。PET メッシュのはく落防止性能を評価するため、押し抜きせん断試験を行った。試験方法は NEXCO 試験方法 734-2011「トンネルはく落防止用繊維シート接着工の押し抜き試験法」に準拠した。試験結果を図-2に示す。3 供試体ともに「試験基準値」(目地を跨がないで設置する場合、荷重・変位曲線より荷重 1.1kN 時の変位の平均値が 23mm 以下であること)を満足しており、はく落に対する荷重保持性を有している事を確認した。

- ① 繊維交差部に設けた 5mm の突起がスペーサーの役割を果たすため、シートが表面に露出したり、模様が浮き出たりするこ

- ② 5mm のスペーサーで覆工内部に確実に設置でき、覆工コンクリート表面のはく離抵抗性が増すため打音検査を行うことができる。
- ③ PET メッシュはペットボトルの再生品で、その純度はPET 成分 99%以上と規定されており<sup>2)</sup>、通常の PET 繊維と性能は変わらない。

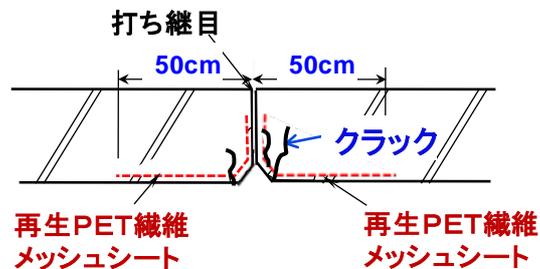
図-1 本工法の概要

本工法は図-1に示すように今回使用した繊維補強材である再生 PET 繊維メッシュシート(以下 PET メッシュと呼ぶ)を予め新設コンクリートに埋設、事前補強し、はく離・はく落を防止する技術である。

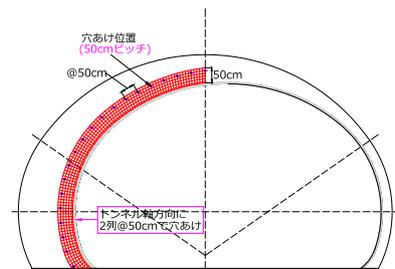
図-3 非常駐車帯断面図

PET メッシュの施工性を確認するため、当社施工の海山トンネルの非常駐車帯 4 スパンにおいて施工を行った。図-3、図-4 に示すように PET メッシュは非常駐車帯目地部 50cm の位置に設置し、ハンチ部に切り込みをいれて折り曲げ、妻型枠に固定した。固定方法は 50cm 間隔でセンターに穴をあけて専用固定ジグで上から押さえた。固定間隔は事前に試験を行い、施工中に捲れ上がりやたるみが起こらないかなどを確認し 50cm と決定した。PET メッシュの設置状況を写真-2 に示す。

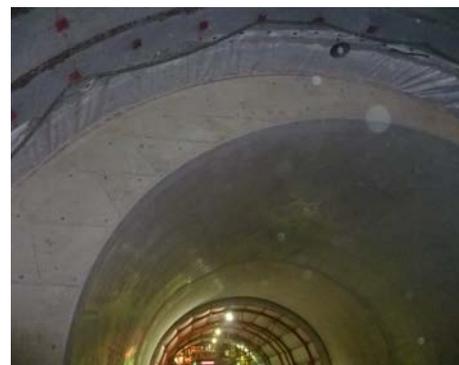
写真-3 覆工コンクリートの仕上り状況

覆工コンクリートの仕上り状況の写真を写真-3 に示す。脱型後初期は若干の繊維跡が見られたが、時間が経過するにつれ繊維跡は見えなくなっていき、覆工表面の仕上り状況は良好であった。

繊維シートにスペーサーを設けることにより、確実な被りを得ることができ覆工表面に繊維が浮き出ることなく、美観上にも問題ない仕上りとなった。今後は、有効なはく落対策の一つとして現場において実績を積み上げていく予定である。最後に、本工法を開発するに当たり、(株)高速道路総合技術研究所トンネル研究室の元城間部長および中野室長、(株)サングの越智・加藤技術顧問に多大なるご協力、ご指導を賜った。厚く御礼申し上げる次第です。
