## 三波川帯低強度地山の山岳トンネル掘削について

中日本高速道路㈱ 豊川工事事務所

清水建設㈱ 名古屋支店

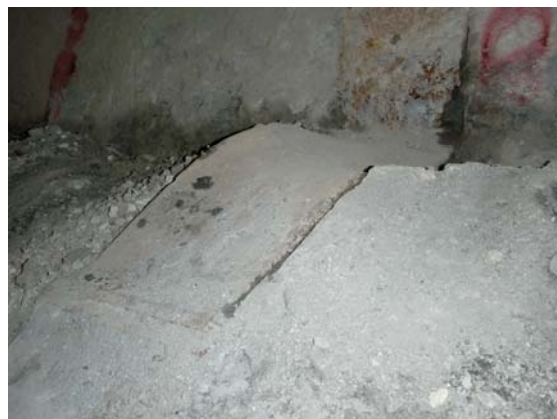
写真-2 箱抜き掘削部の変状（下り線，消火栓）

後行する下り線 STA.490+25 付近の消火栓箱抜き掘削の周辺約 19m 間において，早期閉合パターン D II-a-B(H)C に箱抜き掘削の影響があらわれた。トンネル軸方向最大約 5m の大型箱抜き掘削である消火栓位置において，図-5 に示す下半と鋼インバート支保工の継ぎ手付近で，最大約 20cm の鉛直上向き変位をともなう変状が生じた（写真-2）。また，先行する上り線においても消火栓箱抜き部の吹付けコンクリートにクラックが発生したが，これを除く箱抜き掘削箇所では，クラックや変状はみられなかった。

以上のことから，地山強度比が1を下まわる早期閉合トンネルの大型の箱抜き掘削では，トンネル支保構造体は不安定になり，過大な変位が発生，支保部材の一部は大きく変状，破壊することが分かった。
